工事報告書

工事名称 登録文化財 若林家住宅 座敷棟便所屋根修理工事

工事期間 平成29年10月1日～12月9日

作成者 株式会社 鈴竹工務店 鈴木大祐

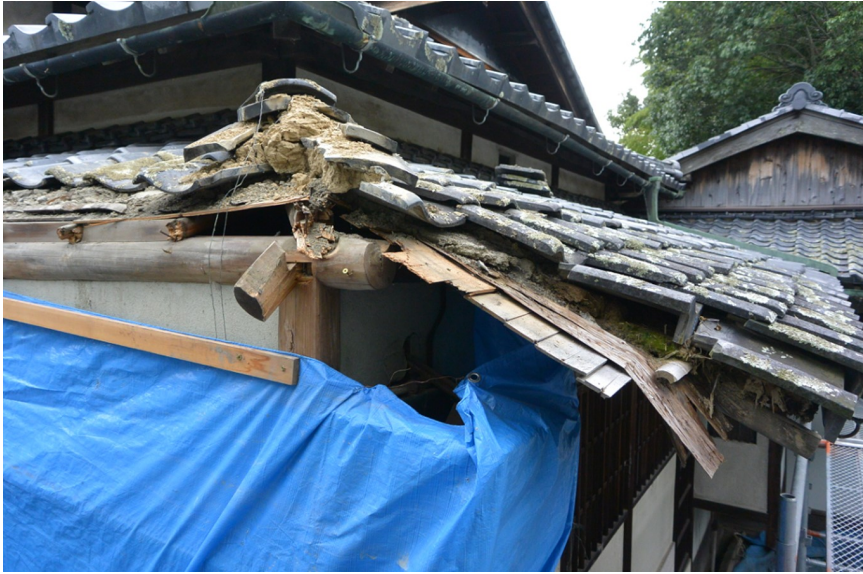
解体工事

隅木・垂木・桁鼻が折れている

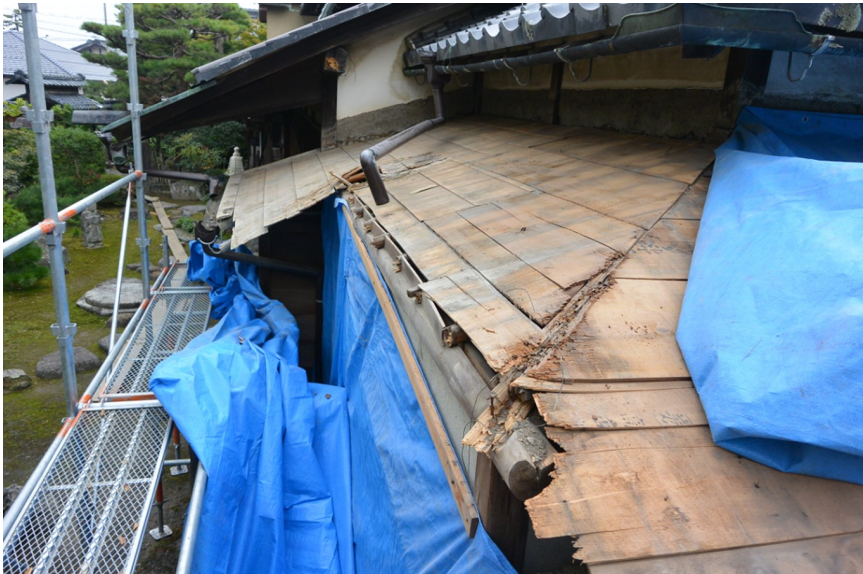
解体工事

瓦・杉皮・土を下すと症状
が分かる

隅木の腐敗が著しい

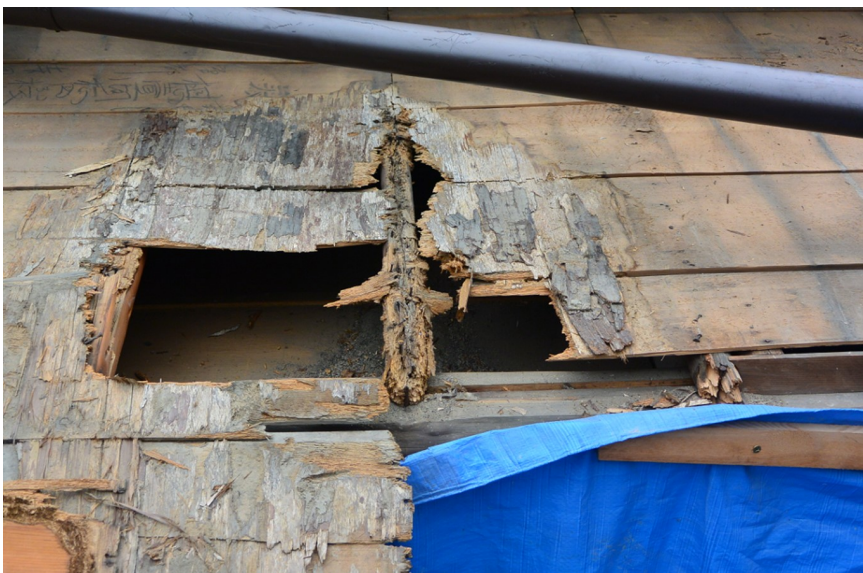
解体工事

雨漏れの症状が酷く

化粧板と杉皮が一体に成り
野地板・垂木が朽ちている

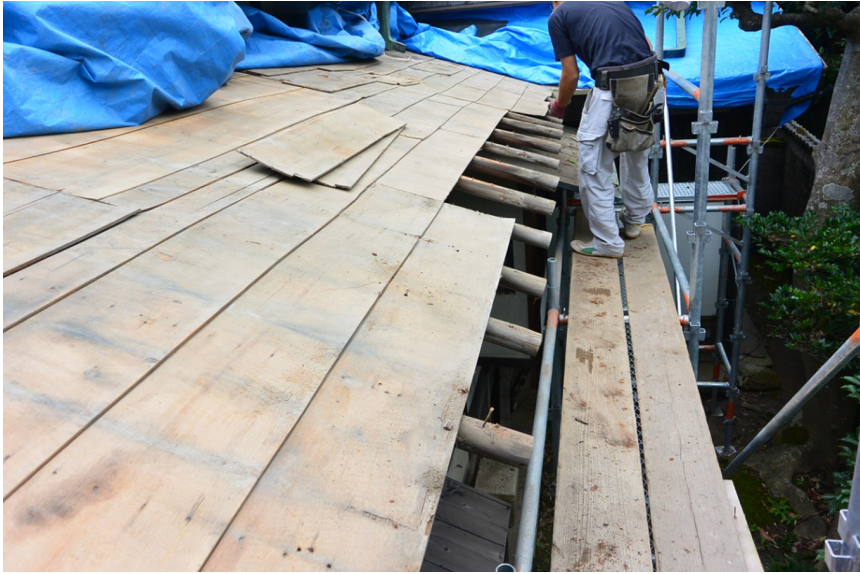
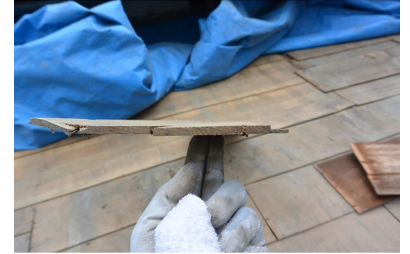
解体工事

垂木が曲がり垂れ下がって、形を作っている為、垂木はすべて交換する。

化粧板けん野地板は厚みが2分5厘と薄く痛みが酷い

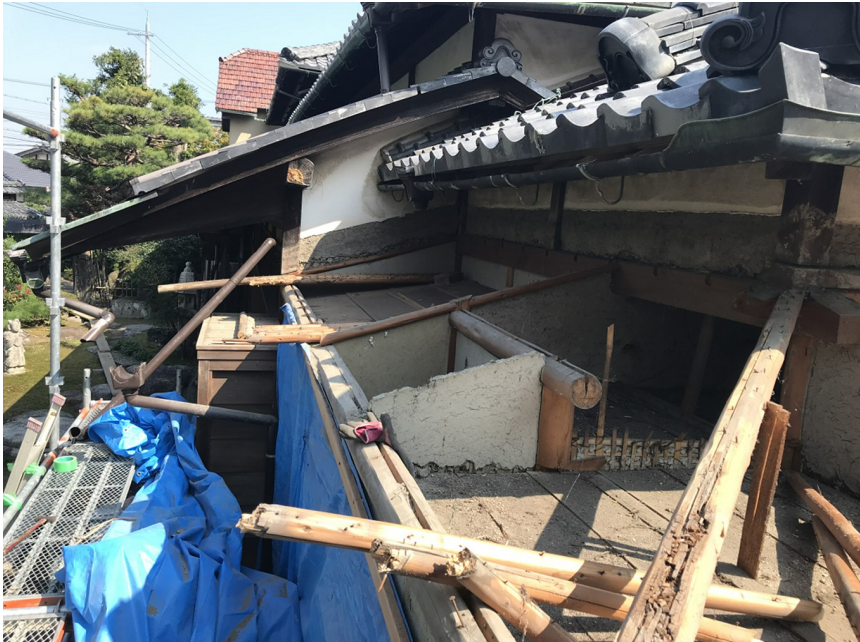
解体工事

磨き垂木 末口1寸3分~1寸5分丸を外す

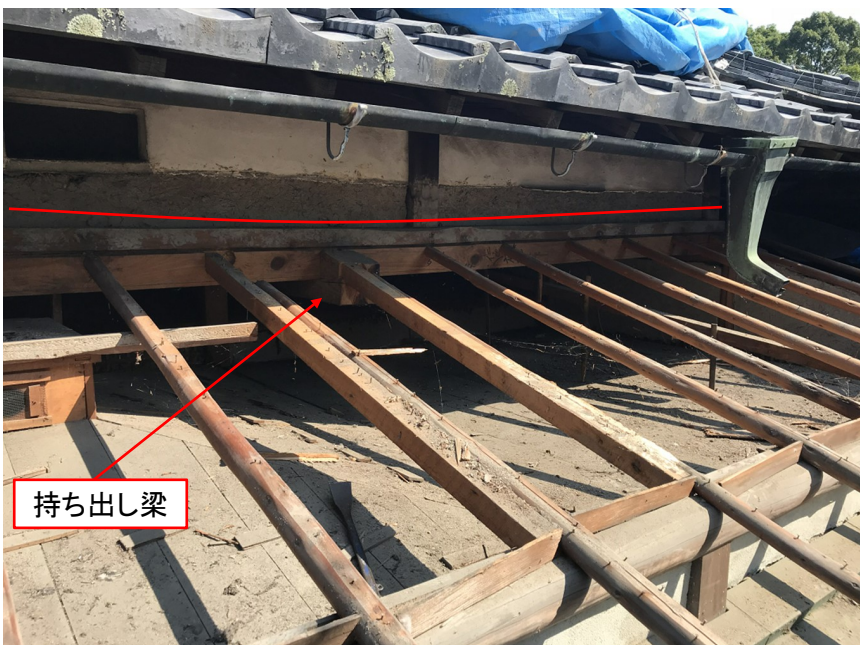
解体工事

持ち出しの梁で垂木掛けを受けている為に垂木掛けごと下がり、垂木の先を跳ね上げて軒先が波を打つ

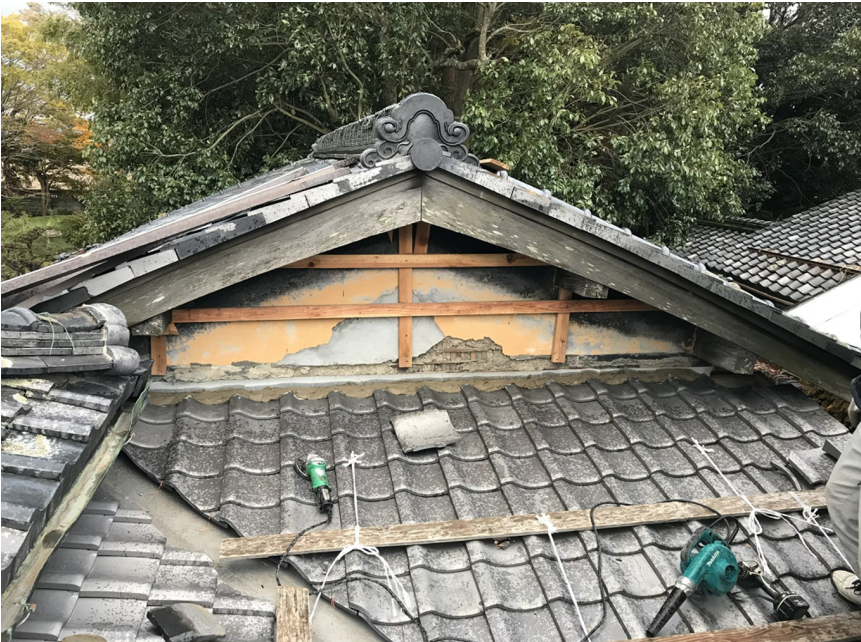
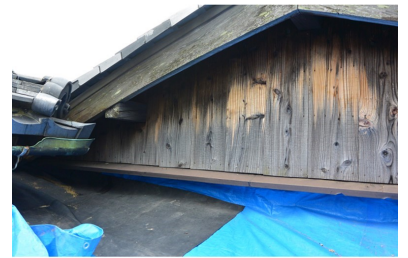
妻壁

一番風あたりがきつい為壁が捲れ雨漏りが起きやすい為に板壁にした合のため

妻壁の焼き板を板を剥ぎ、熨斗水切りを入れ直す
