# 登録有形文化財 寺村家住宅1期工事報告書

工 事 期 間 平成29年6月5日～29年9月8日

作 成 者 株式会社 鈴竹工務店 鈴木大祐

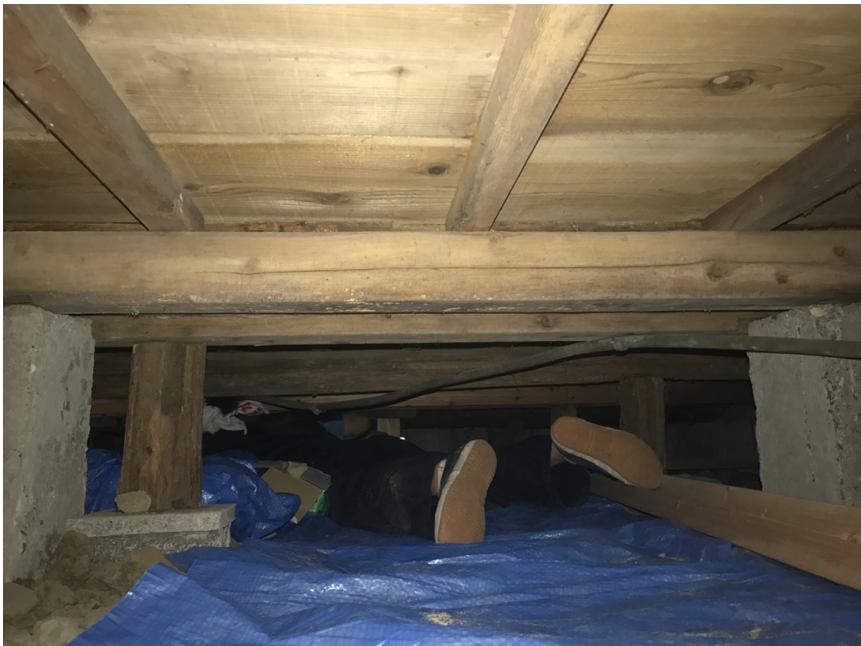
## 畳上げ

畳を上げると害虫の跡がある為、畳を外に出し、虫干しをする。

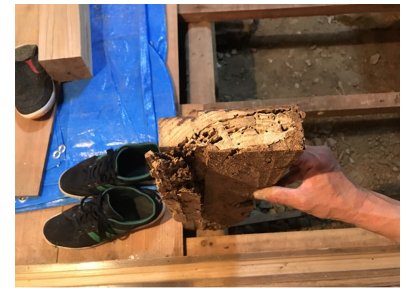
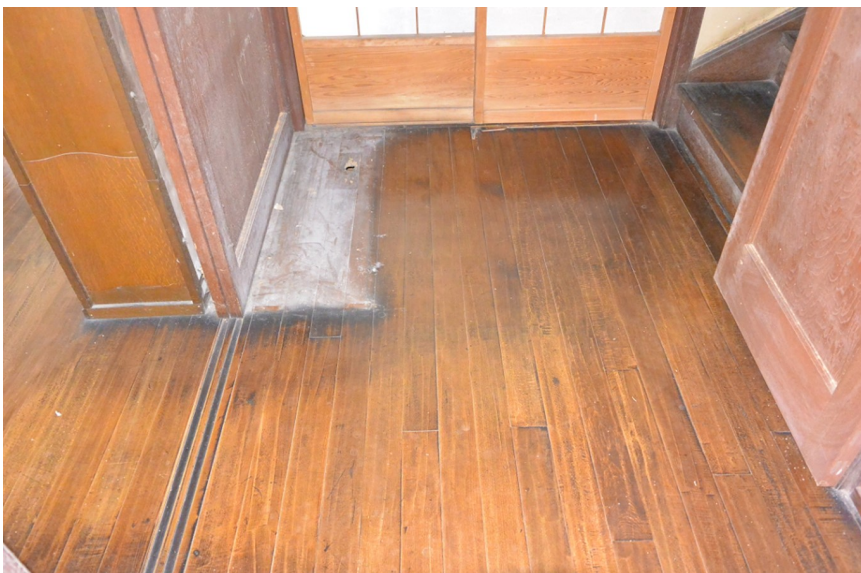
## 養生

床下に作業通路を作る  
 仏間の下から持ってきた木材は虫害により蝕まれている

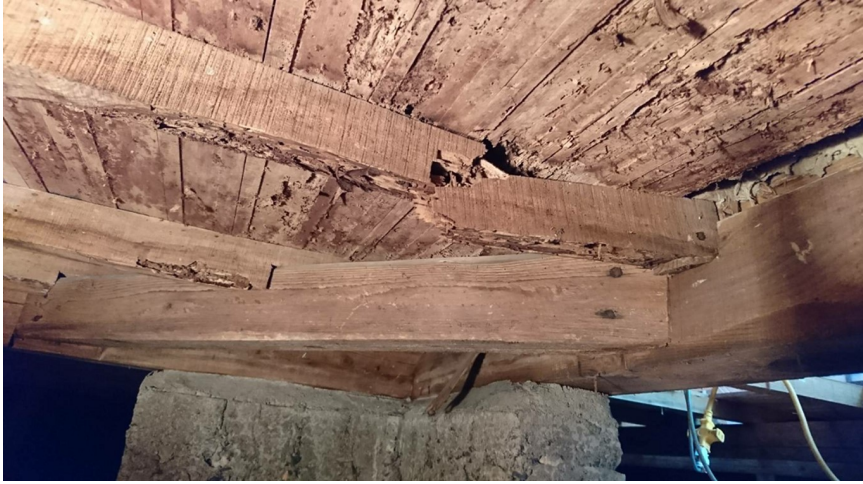
### 応接室 床下

応接室の本棚下の虫害  
板を支える根太は虫害で無  
残な状態

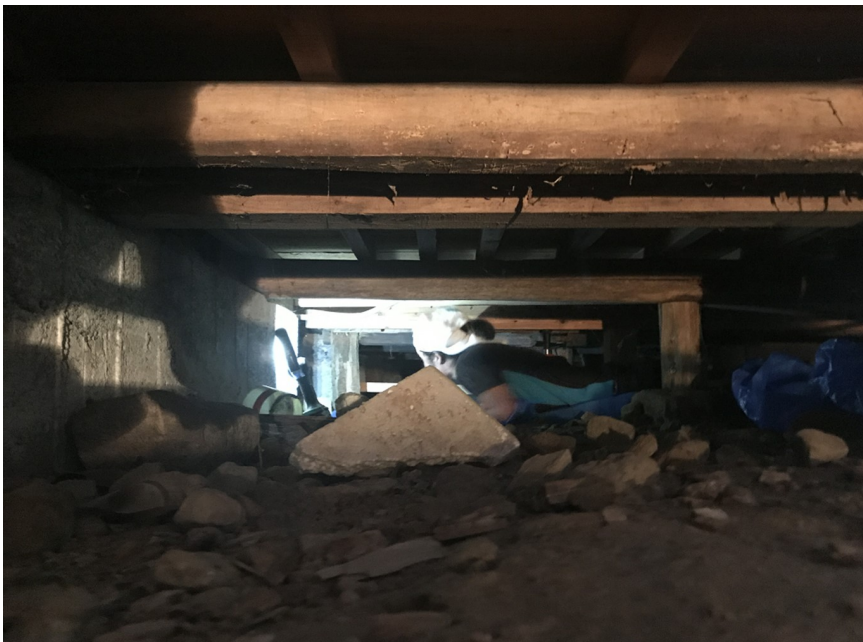
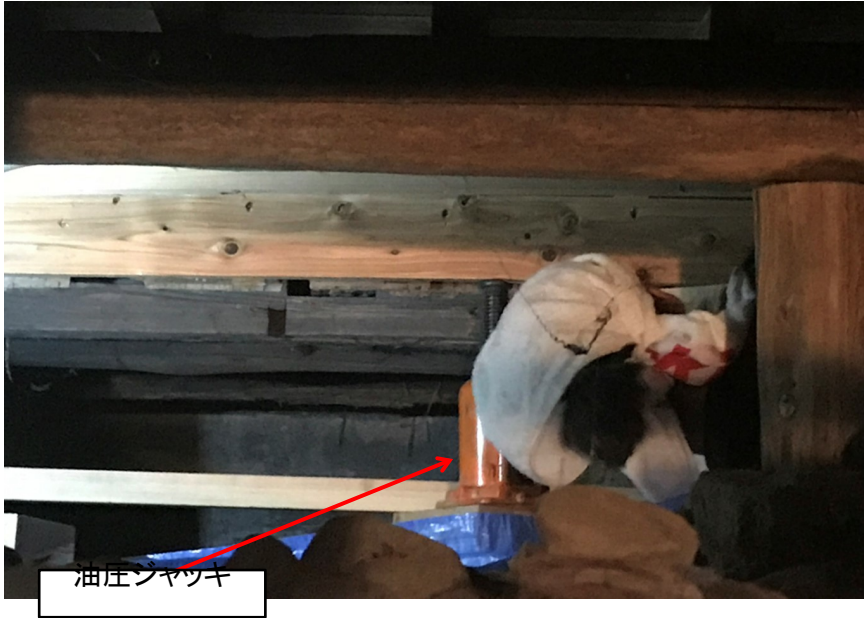
### 座敷

物入、仏間下の作業

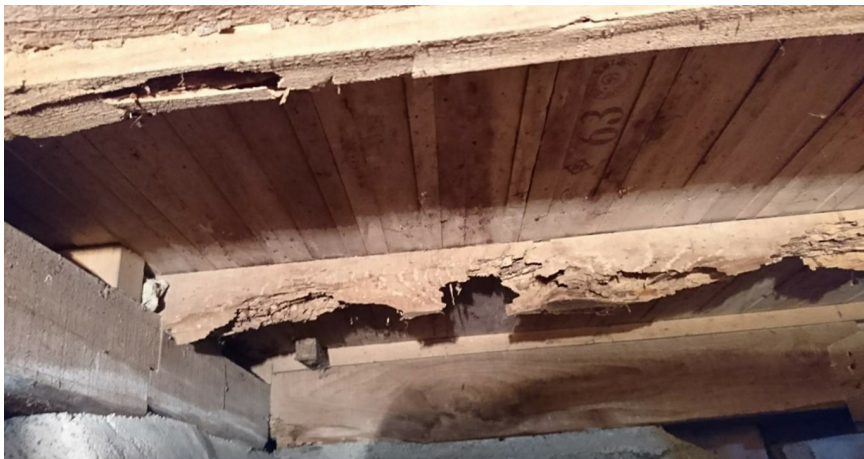
### 廊下 床下

玄関入口、廊下裏ですが、根太・床板の虫害が酷い

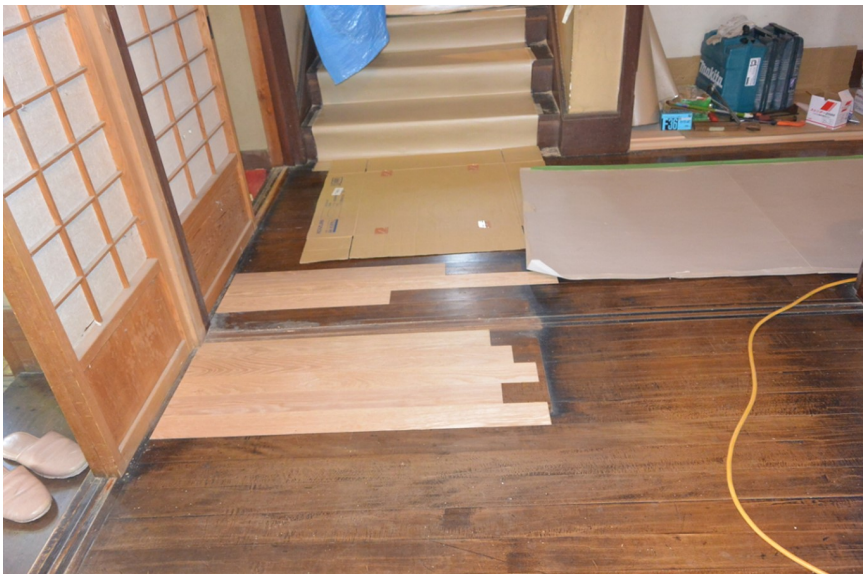
### 廊下

張り替えが終わった状態

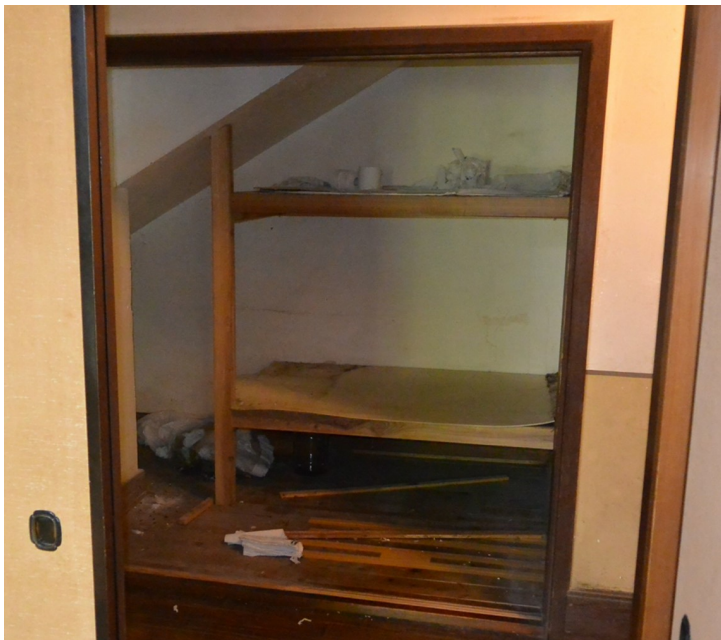
## 階段下物入

動物の巣に成っていたよう  
で、尿のシミや、板の腐敗  
が多く床をやり替える  
下記写真は階段下に床下  
に入れる入口がある。

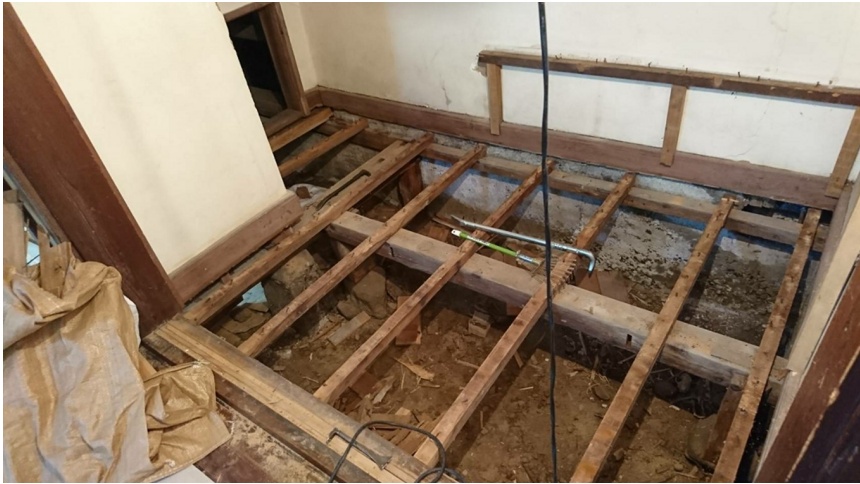
### 階段下物入

床板を捲ると下地材の虫害が酷い。

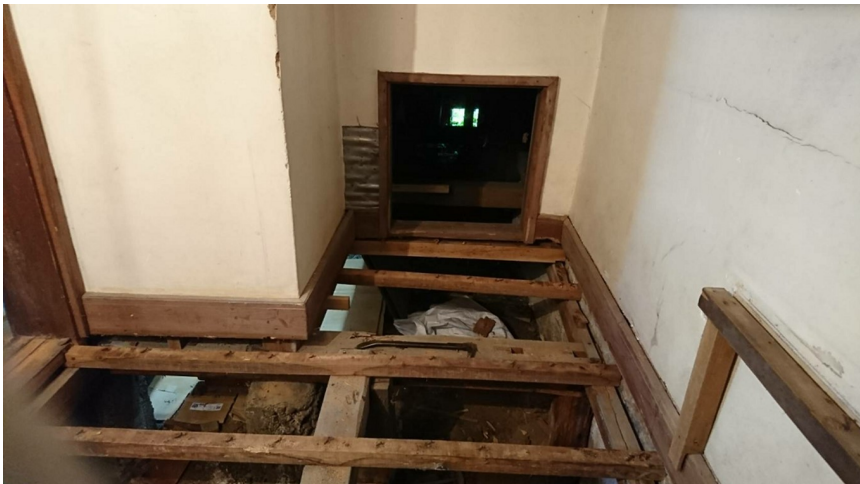
### 階段下物入

階段下入口はトイレ等がステップフロアーに成っている為、入りやすく良く考えられている

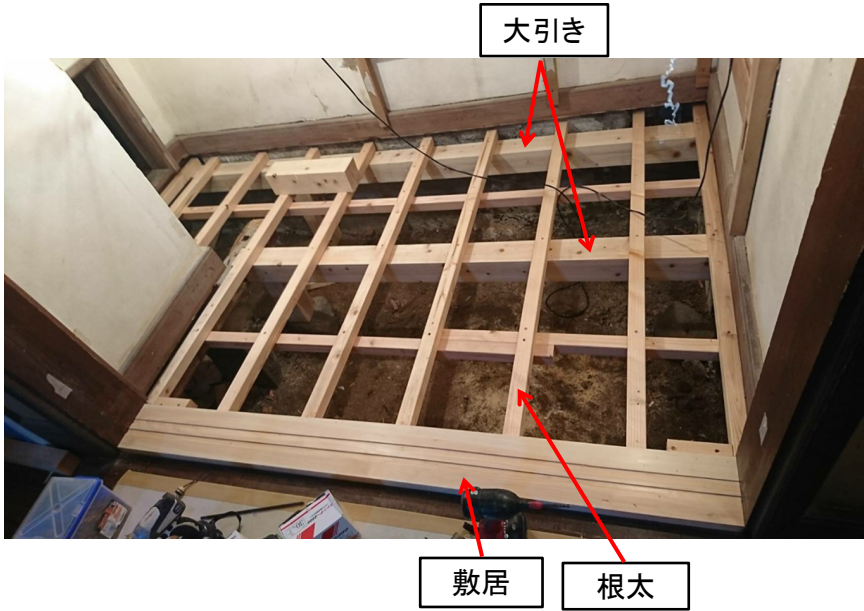
### 階段下物入

見た目は形が残っているが、切ってみると虫害により食べ尽くされ中はスカスカの状態の為、新しい桧の大引きを入れる。

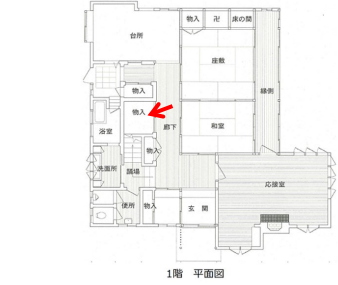
### 階段下物入

敷居の虫害も酷く、敷居・根太・大引き・束は新規に変える

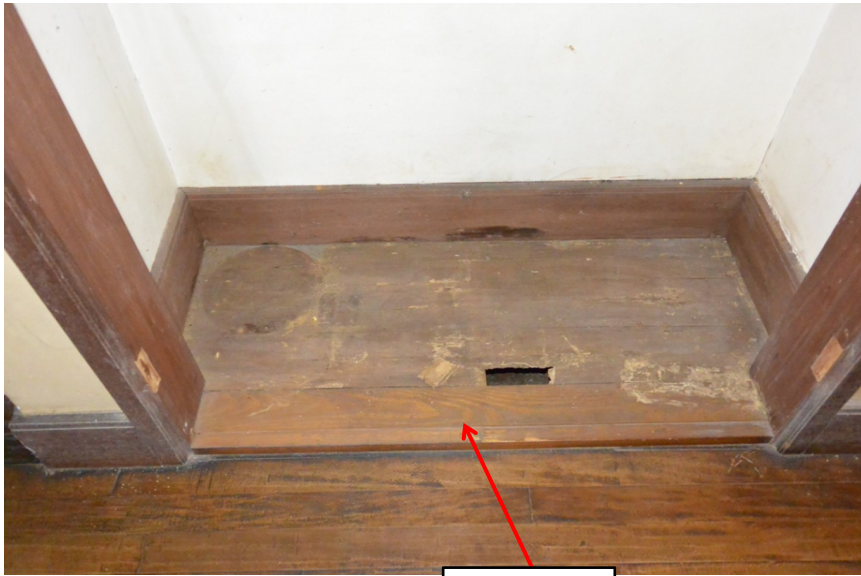
### 階段横物入

物を退けると無目敷居や床板は虫害が酷い

無目敷居

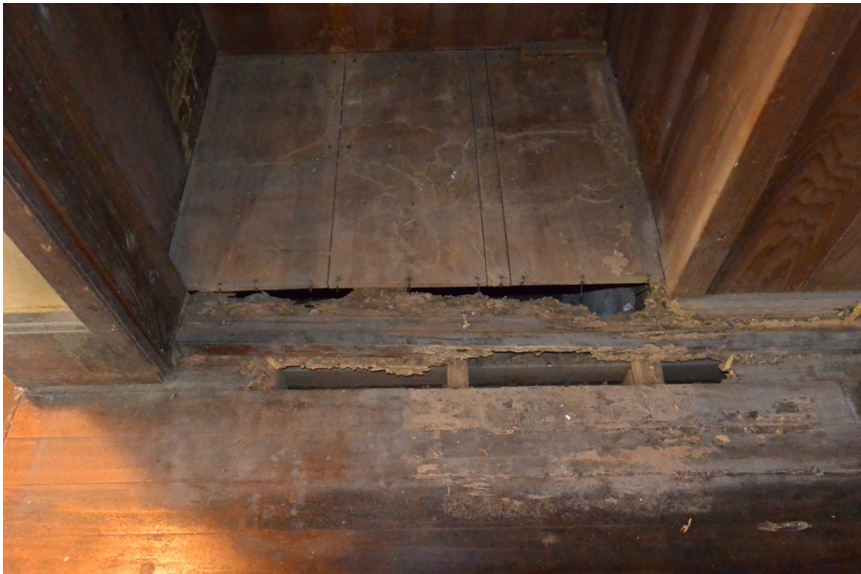
### 台所前 物入

虫害による被害

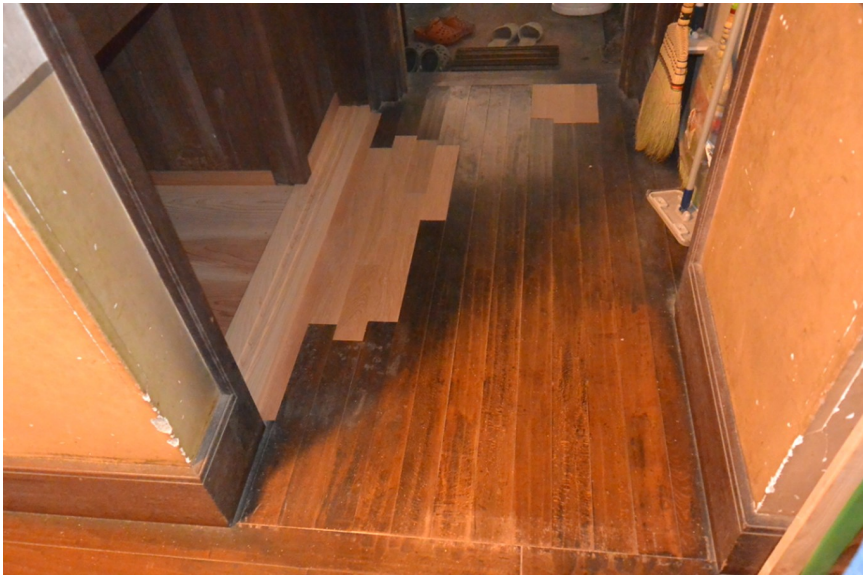
### 台所前 物入

仕上がった状態  
廊下フロアの剥ぎ木材は21mmのナラ材で仕上げ面は既存と同じように鉋模様を付ける。最終仕上げは色を付け蜜蝋で仕上げる

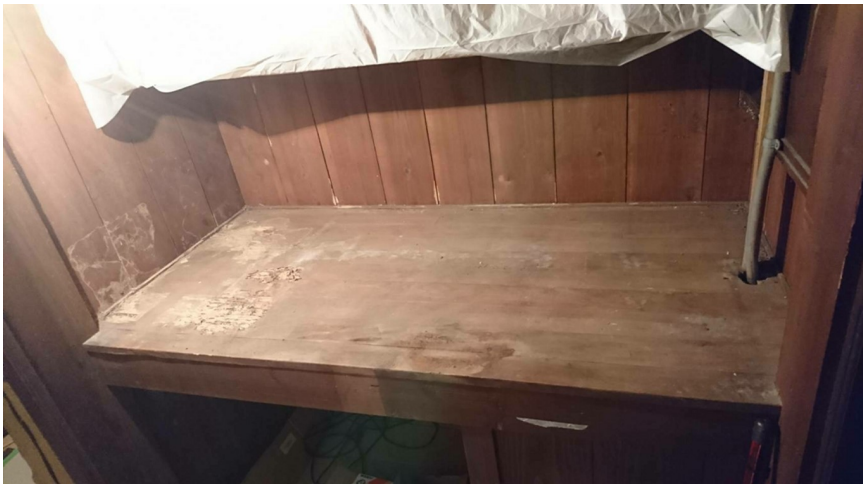
### 台所前 物入

中断も物を退けると虫害で板の被害

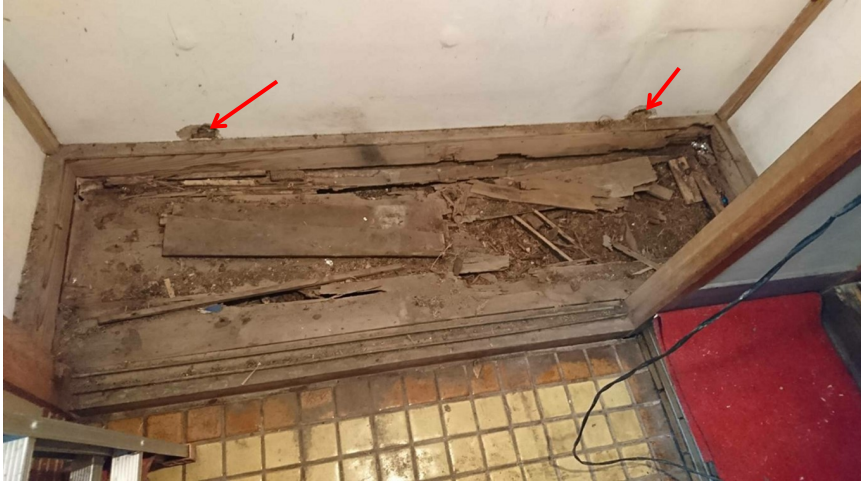
### 玄関物入

見事に床は虫害にあい、壁は動物の入口穴が2か所もある

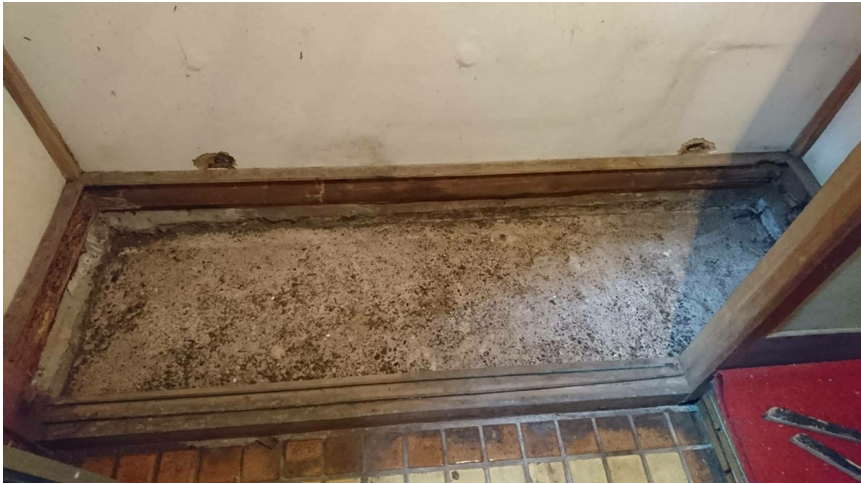
### 玄関物入

解体するとすぐ下はコンクリートの様子

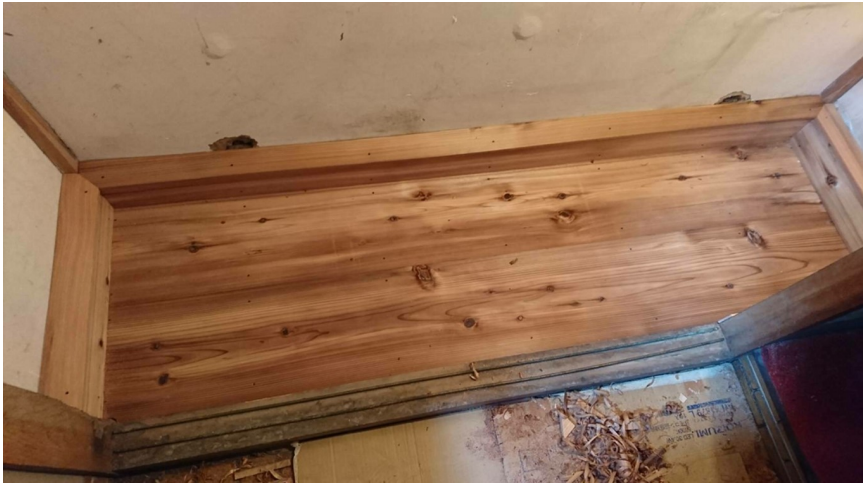
### 玄関物入

杉の赤身部分で仕上げる

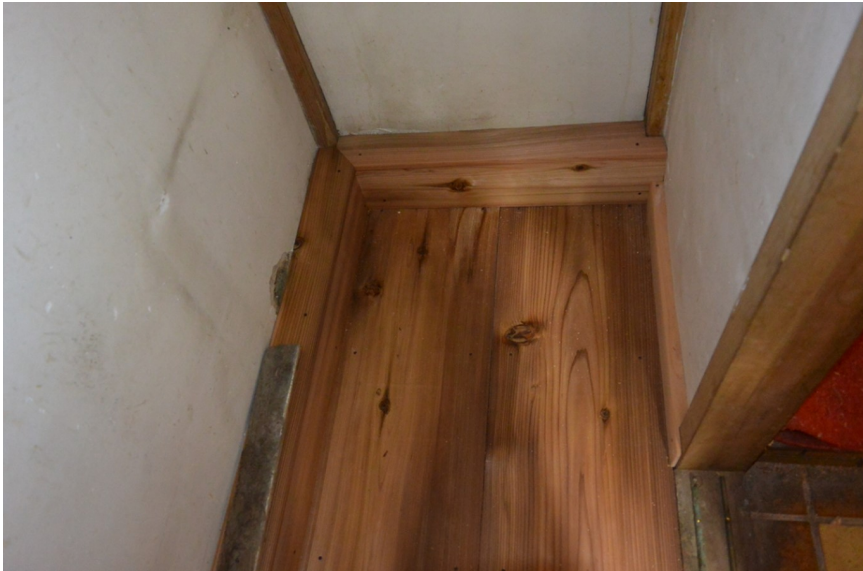
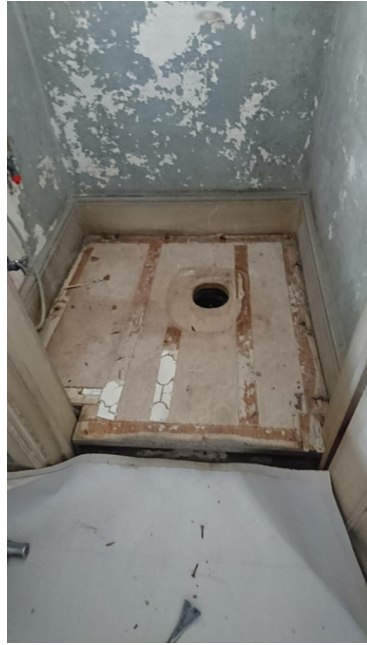
### 玄関物入

杉の赤身部分で仕上げる

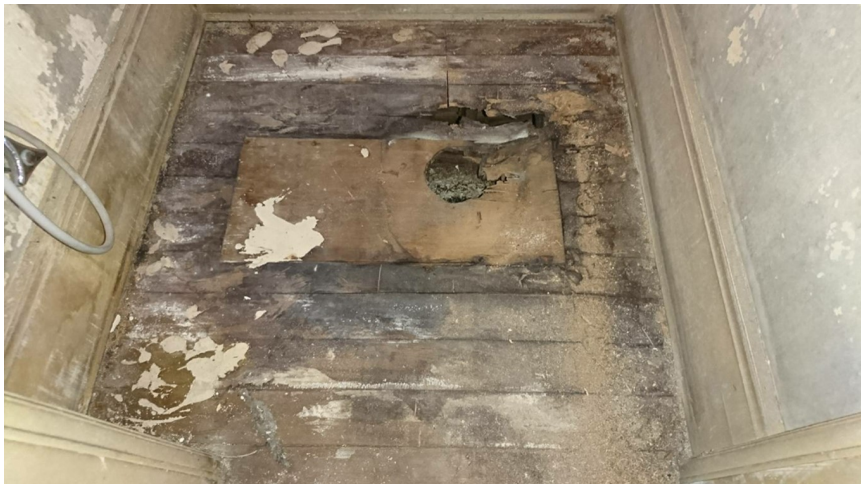
### 大便所

床に敷いてあったシートを捲った状態

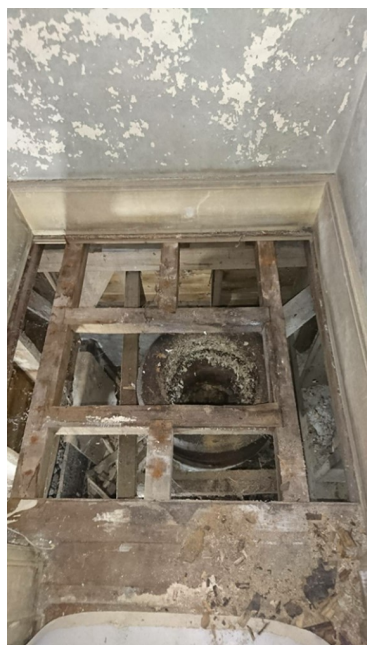
### 大便所

上に打ってあったベニヤ板を捲ると当初の状態が分かる。  
和式が横向けに外に向かって置いてあったのが分かる。

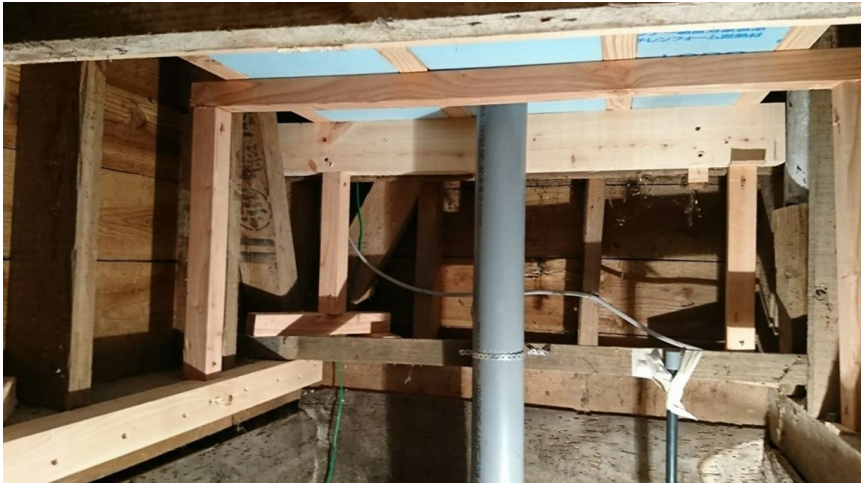
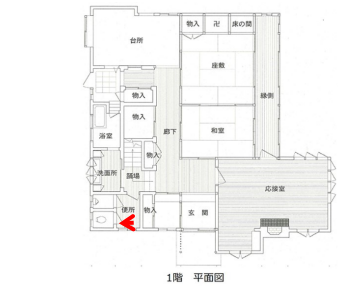
### 大便所

床下の様子

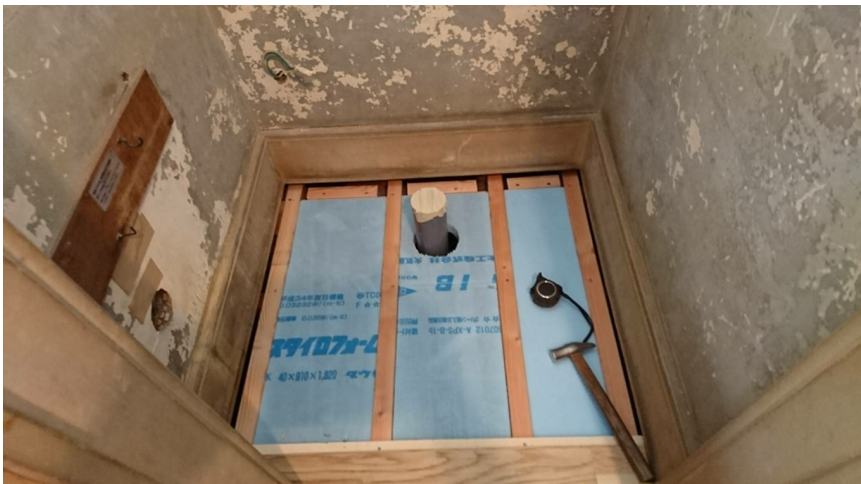
### 大便所

下地と断熱材

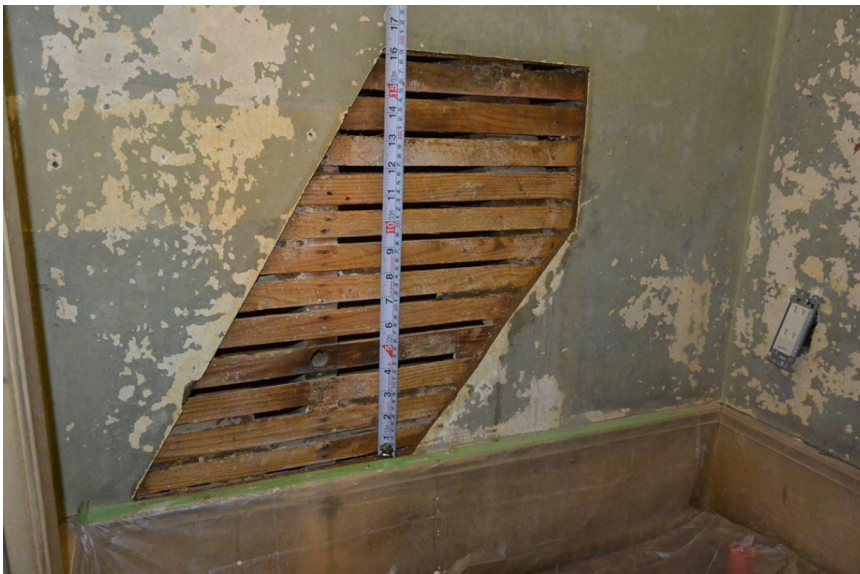
### 大便所

ホースを掛けていた板や壁の痛みが酷いので最低限の捲りをし、壁を塗る

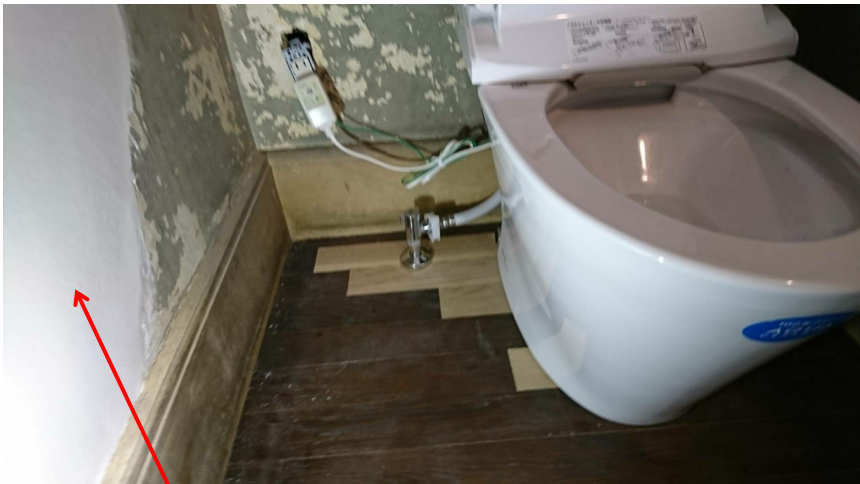
### 大便所

塗り直した壁と移動した便器

塗り直した壁
