平成30年度工事完了報告書

工 事 名 称 登録文化財 寺村家住宅 30年度 修理工事

工 事 期 間 H30年7月～12月22日

作 成 者 株式会社 鈴木古建築 鈴木大祐

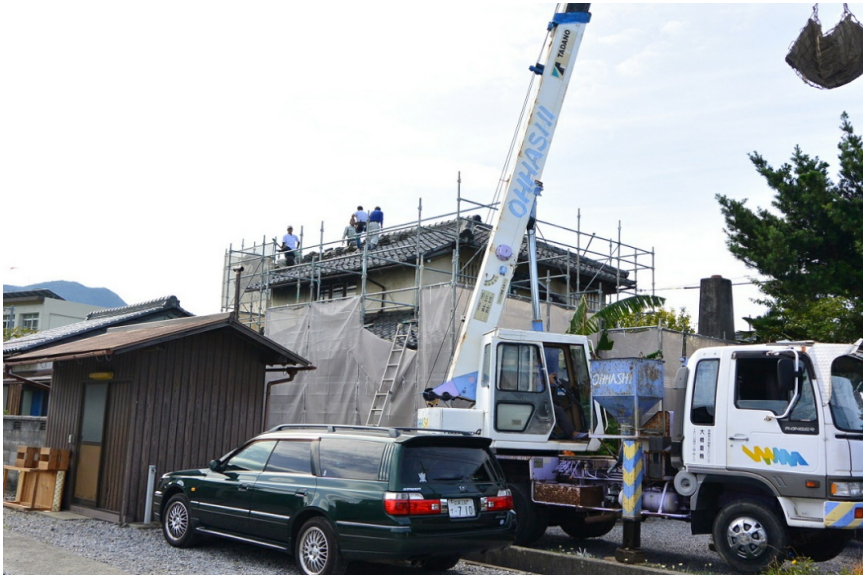
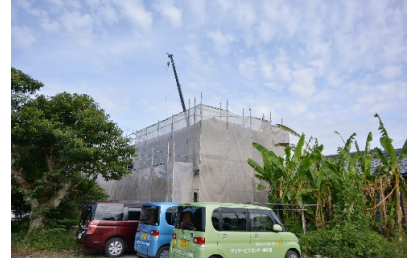
瓦下し

近隣に誇りが出ない様に、
レッカーを使い瓦と土を下す。

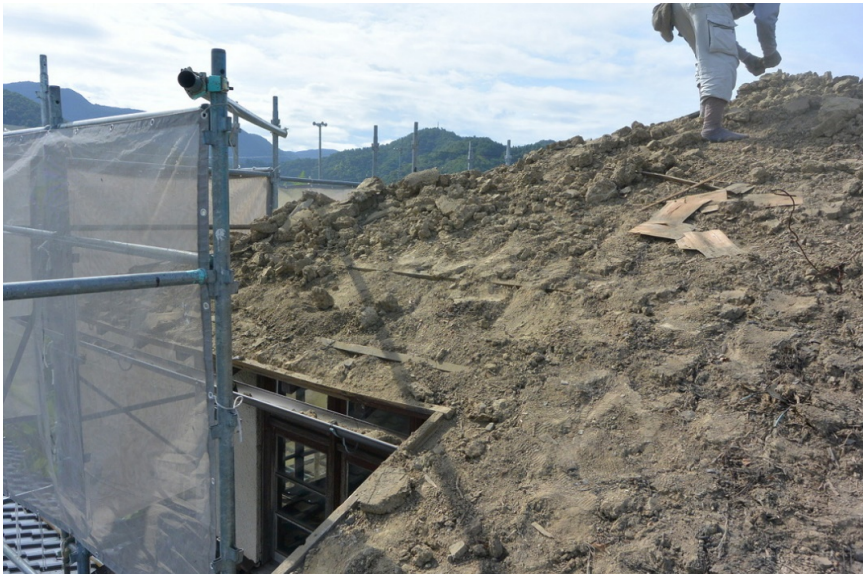
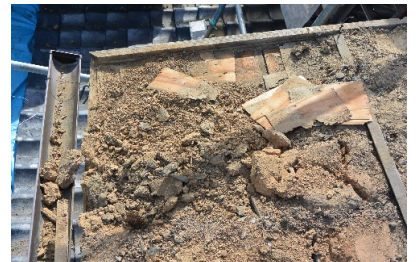
瓦下し

下地が悪い為土厚が厚い

野地板の上はトントン板張り

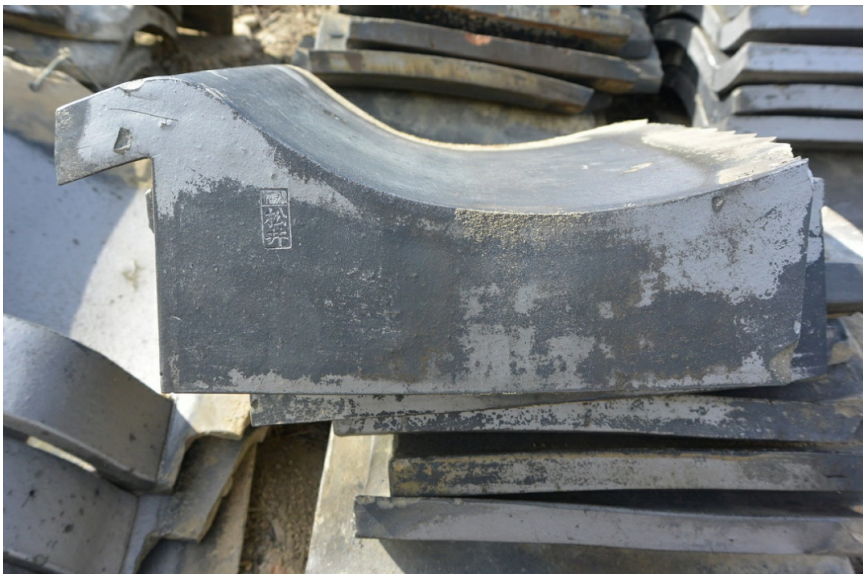
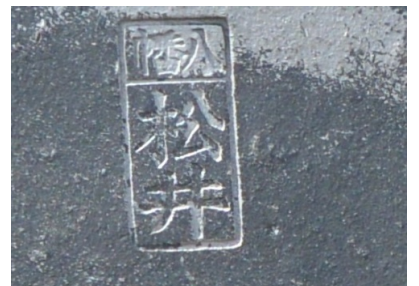
既存瓦

既存瓦に八幡瓦の松井の刻
印が有る

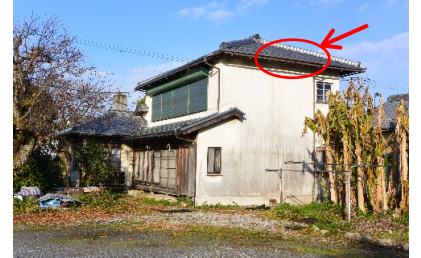
垂木交換

以前の修理では垂木は替えられず脇に添わしてただけの為今回は垂木から変える

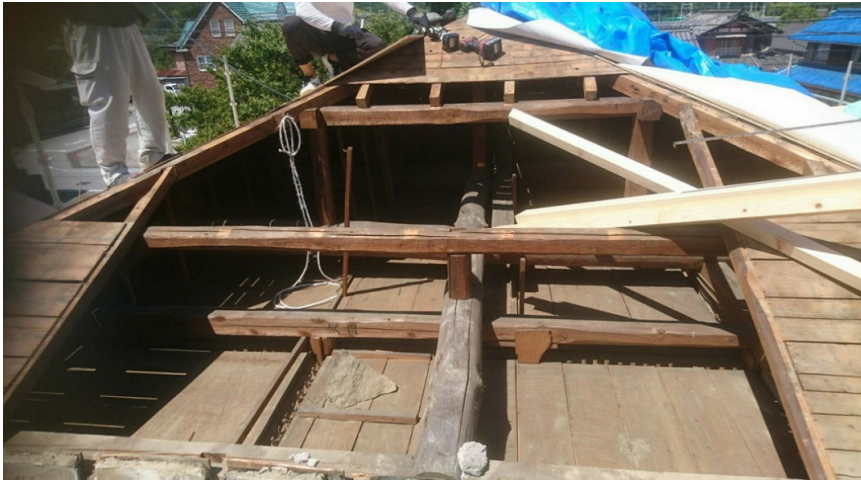
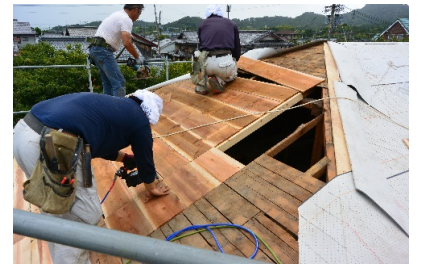
垂木交換

垂木から交換

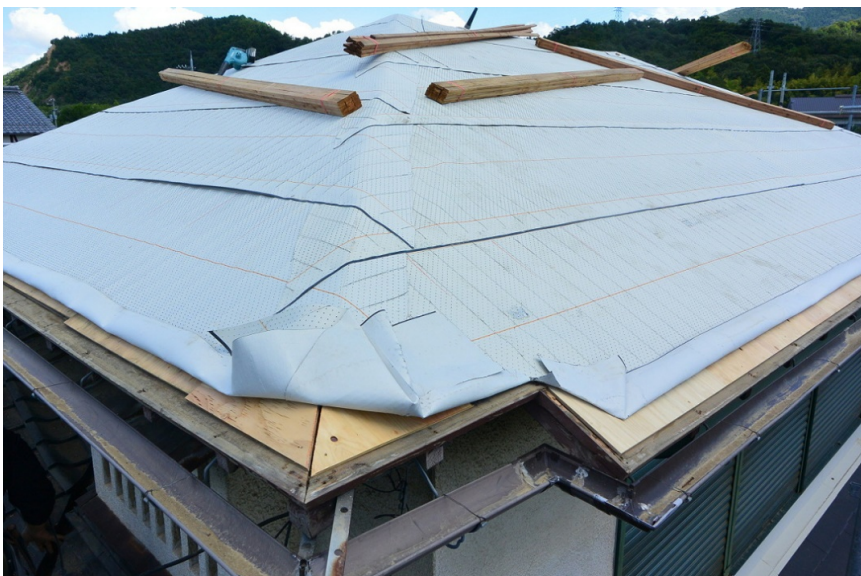
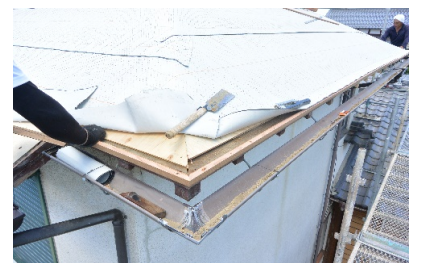
野地板と

悪い野地板を変えた上に構造合板を上に貼りゴムアスルーフィングを貼る

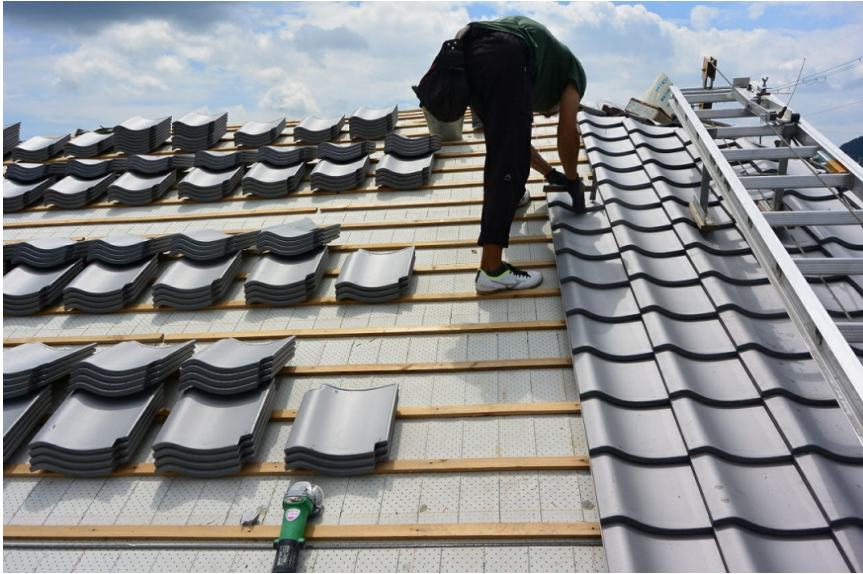
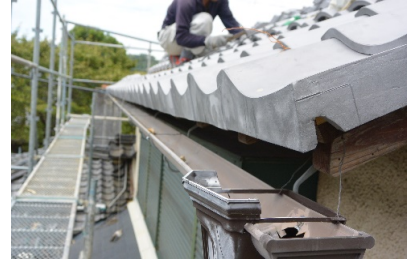
瓦葺き

土無しで瓦を葺く

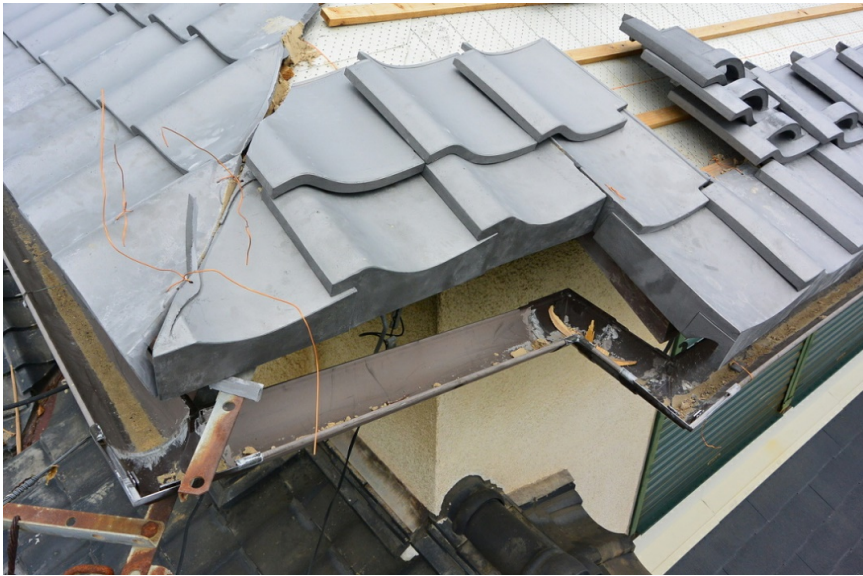
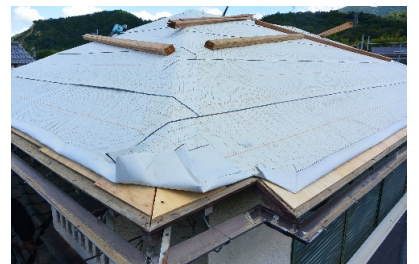
瓦葺き

隅は瓦の座りを良くするため、土をひく

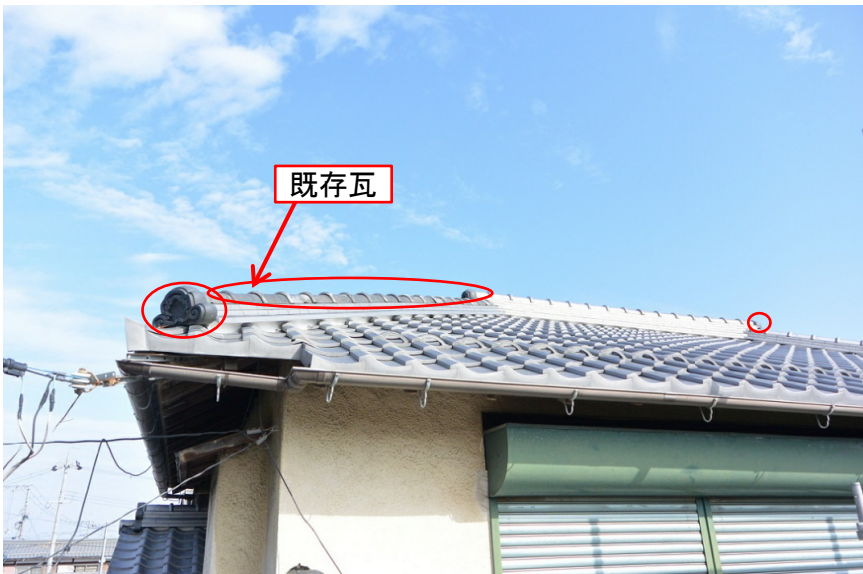
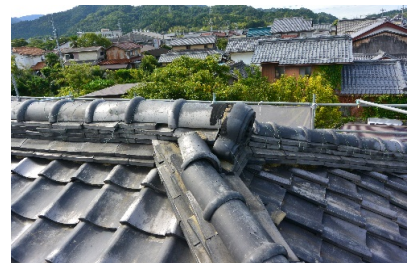
瓦葺き

鬼や雁振りを既存瓦を使う

下写真は解体前

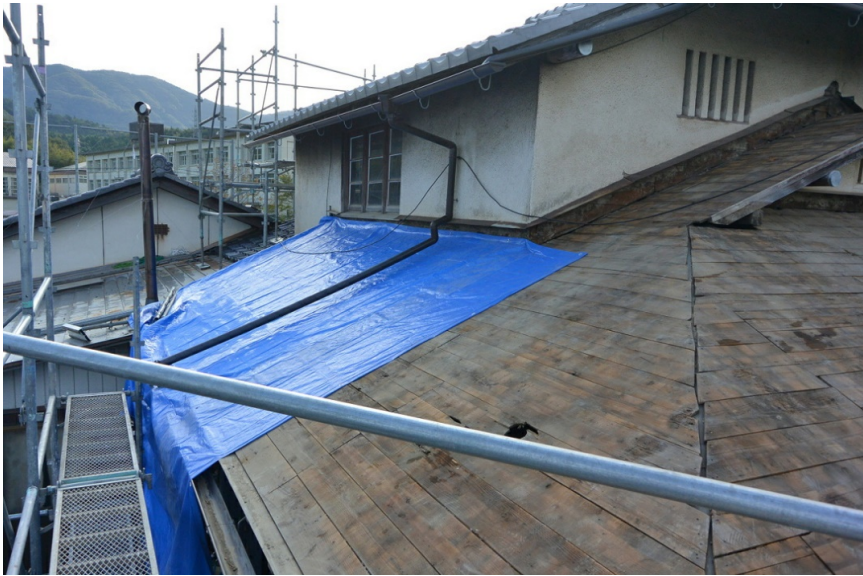
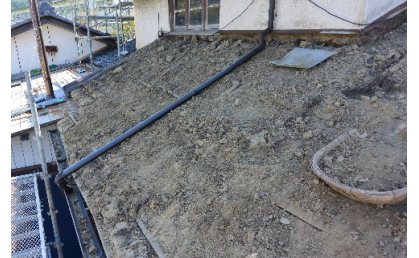
下屋瓦捲り

大屋根と同じく土の量は多くシートの所は雨漏れが酷い

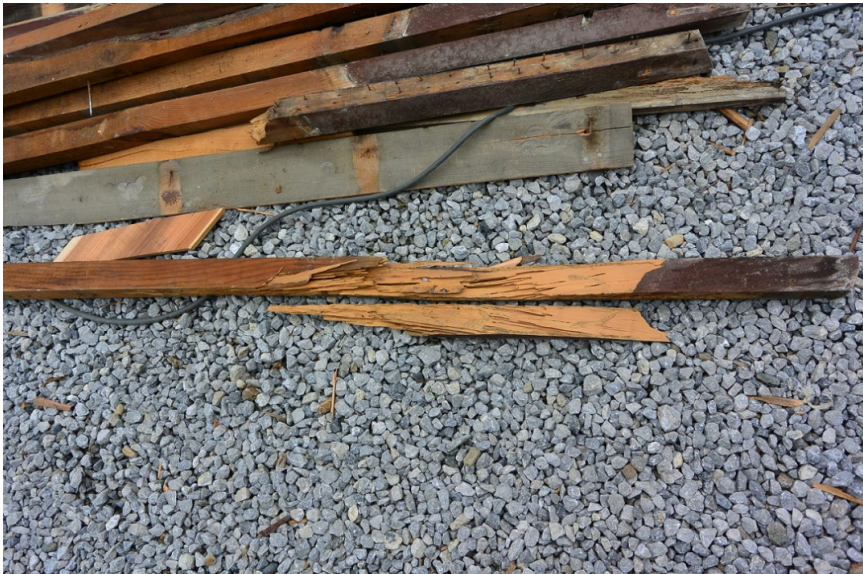
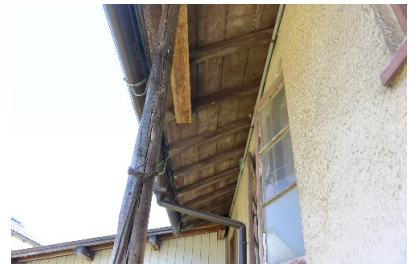
腐敗した垂木

表面は綺麗でしたが、触ると虫害によりボロボロの垂木と粘りが無くなり脆く成って折れた垂木

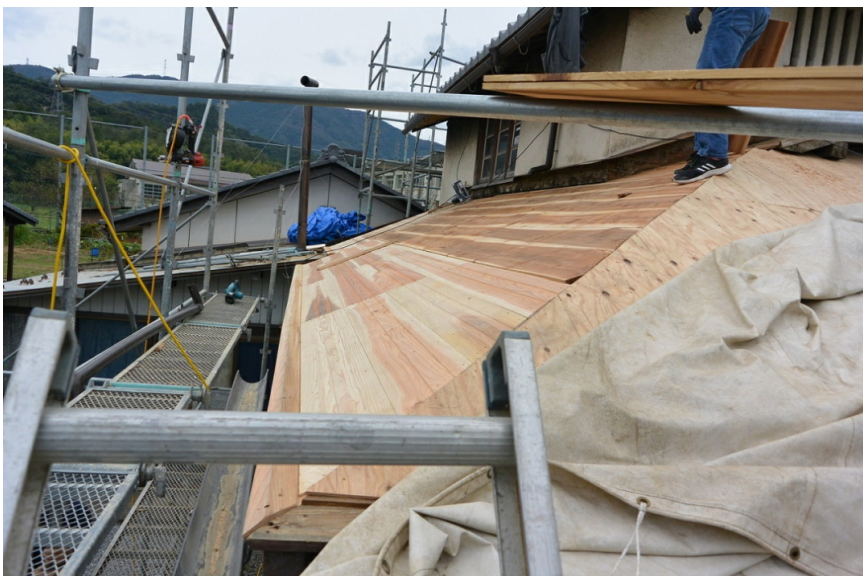
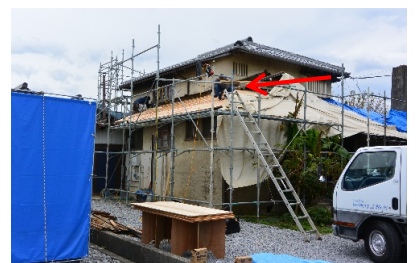
新規の野地下

交換した、垂木・化粧野地板・広小舞・淀・瓦座

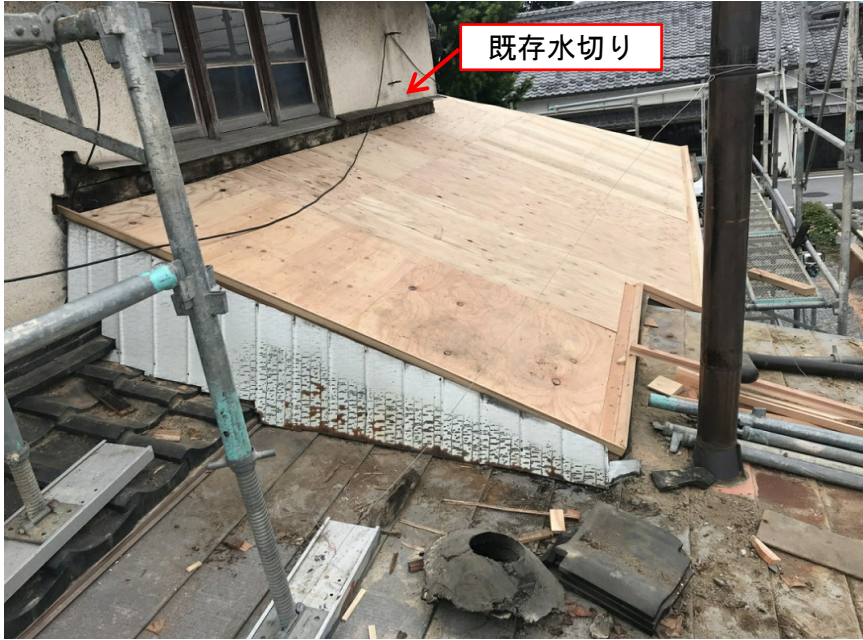
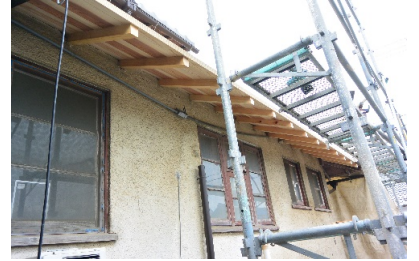
新規の野地下

2重目は構造合板9mmを貼る

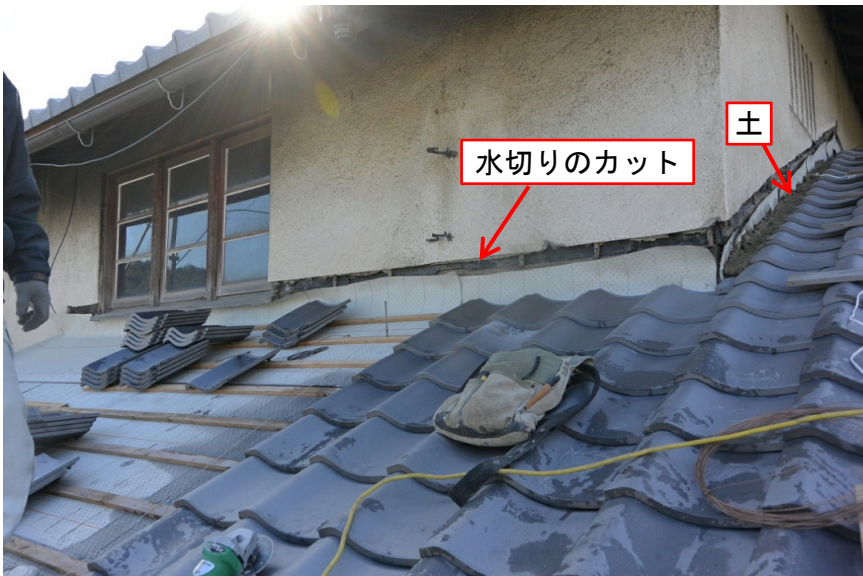
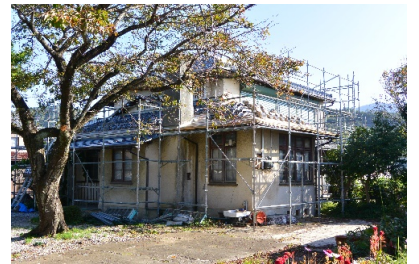
瓦葺き

既存水切を取る
隅や端には土を使い瓦を安定させる。

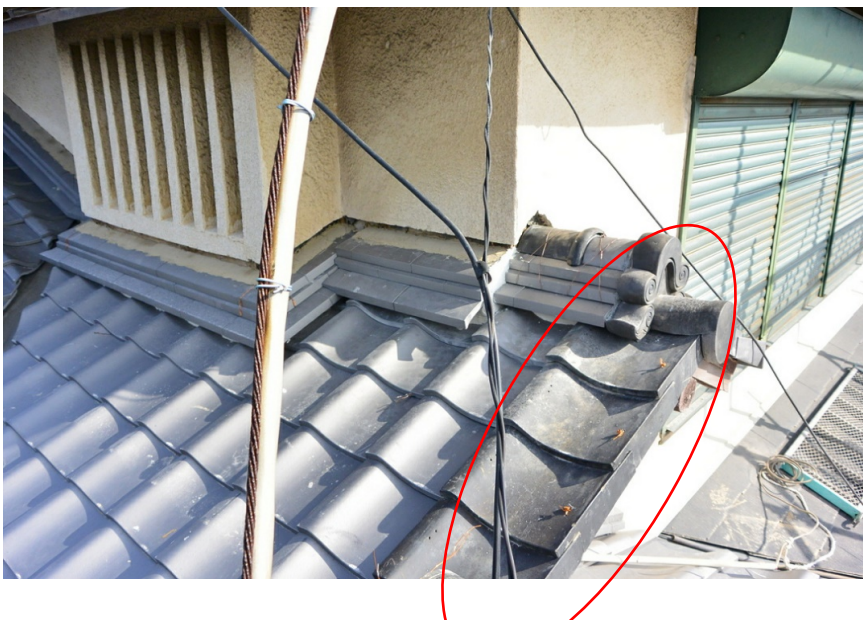
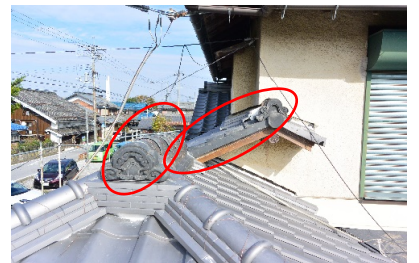
瓦葺き

既存瓦の使用

痛みの少ない瓦を使う

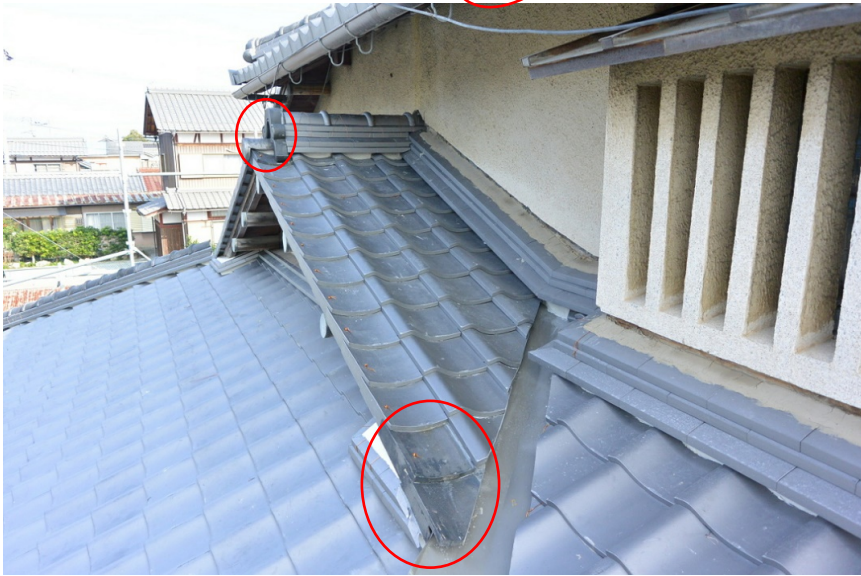
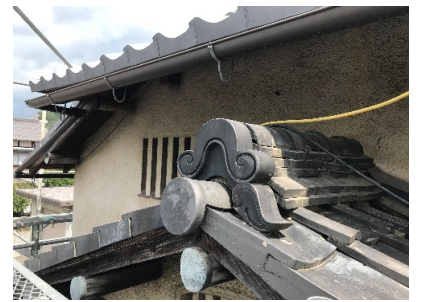
瓦葺き

既存瓦の使用

痛みの少ない瓦を使う

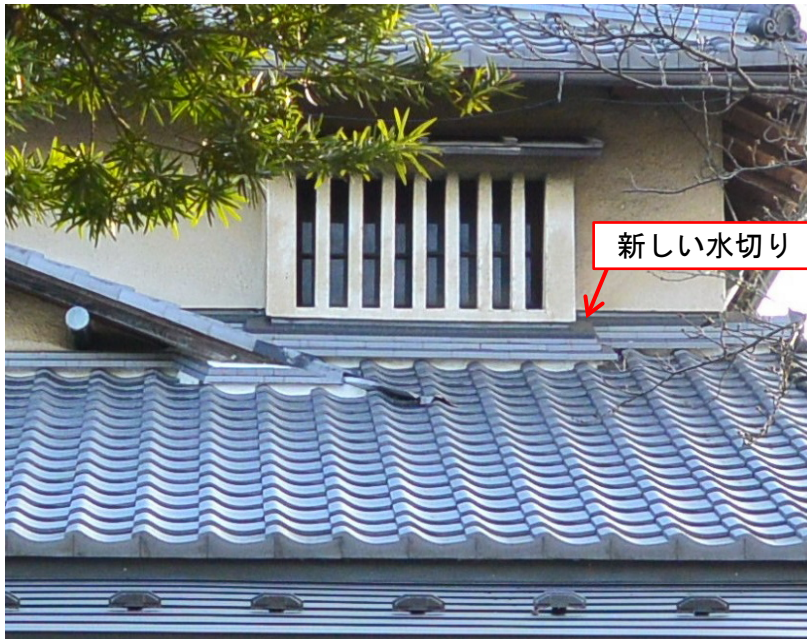
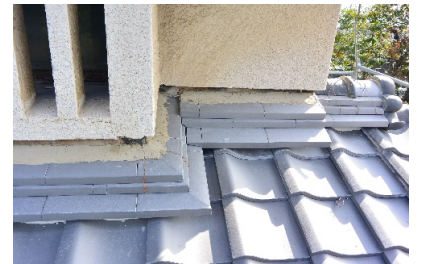
瓦葺き

水切り板は檜を使い、ガルバリウム鋼板で水切りを巻く

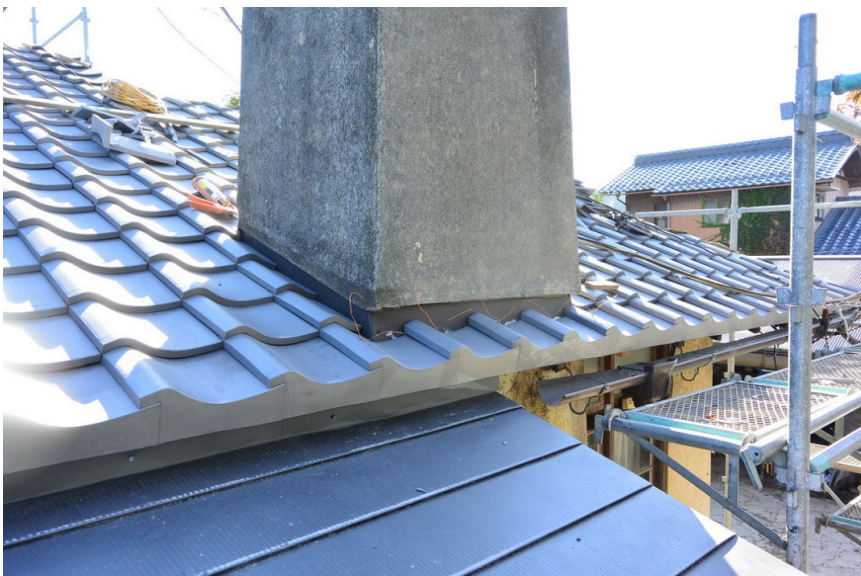
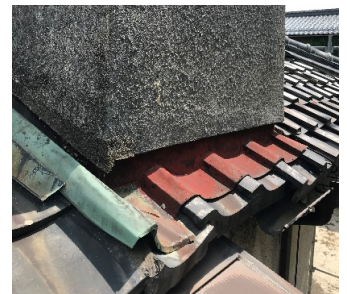
水切り

瓦の上に水切りをしていた為、以前は雨が回っていた為

今回は瓦の下に水切りを引き瓦下でうけた。

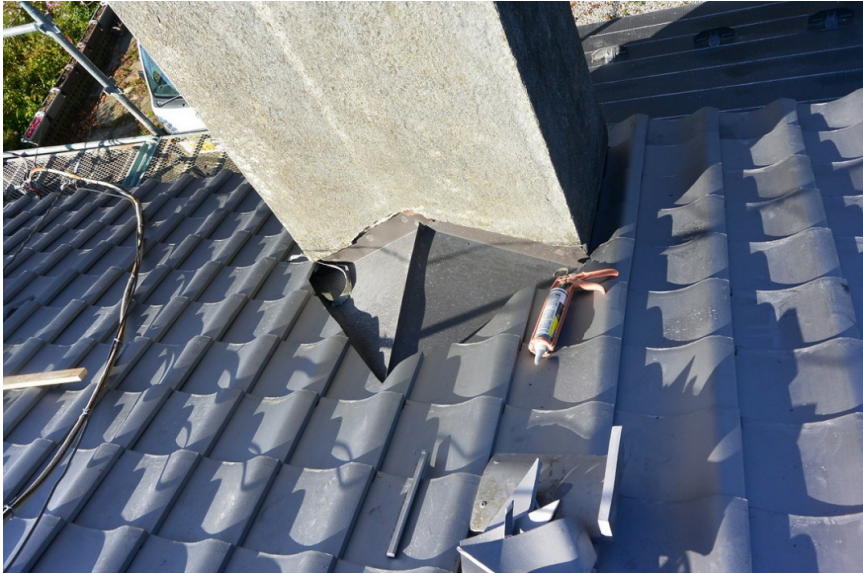
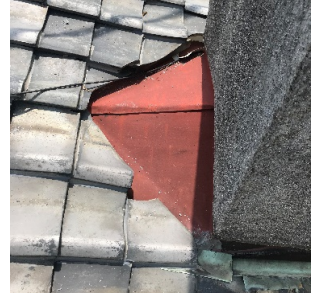
水切り

瓦の葺き方は替えず水切りの立ち上がりを大きくした。
