工事前写真 1

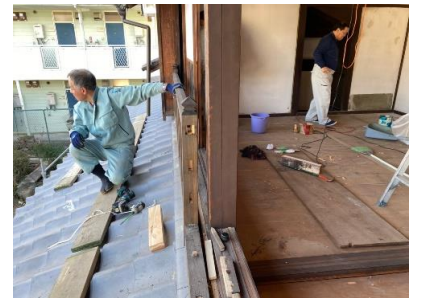
工事中

庇屋根は瓦を捲り下地を力野地板で軒先を吊り上げる
手摺は出が在りすぎる為、
出を浅くし、やり変える

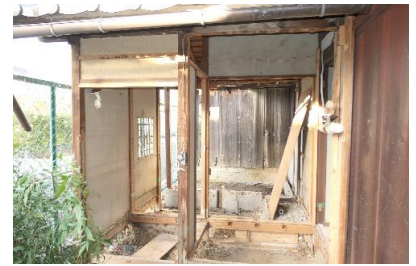
工事中

トイレ・風呂の解体中の写真

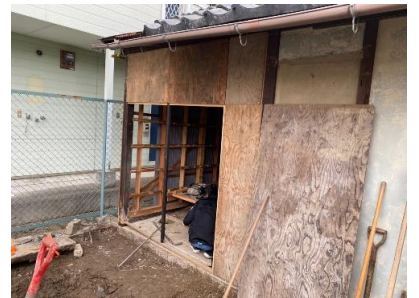
工事中

玄関を出す事で廊下の底屋根の書き込み部分を伸ばす事が出来る

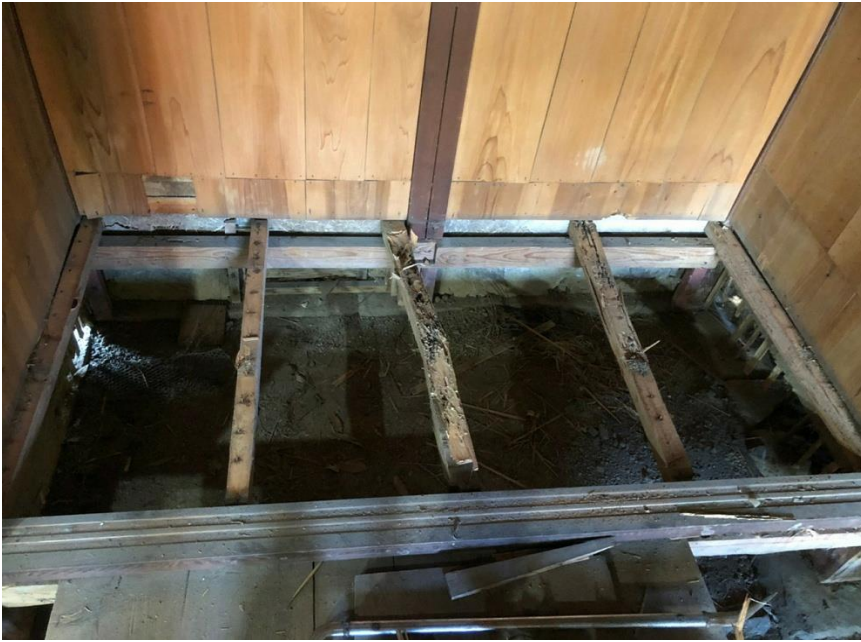
工事中

水屋にする床は蟻害により
新規にやり変える

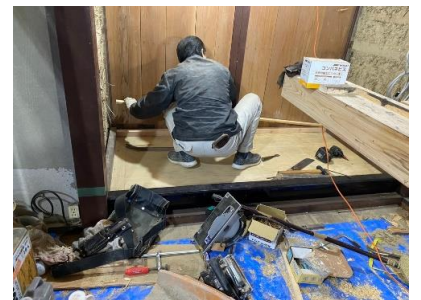
工事中

鴨居受け柱を取って鴨居を上げてみたが、上がりきらず、新たに地面より束・柱を入れる。下記写真は押入を床の間に改造

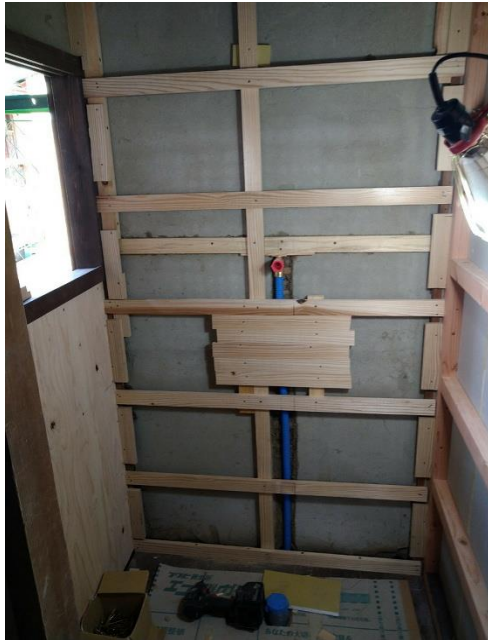
工事中

既存便器を下水に繋ぎ小便器に変える 床はすべて解体する

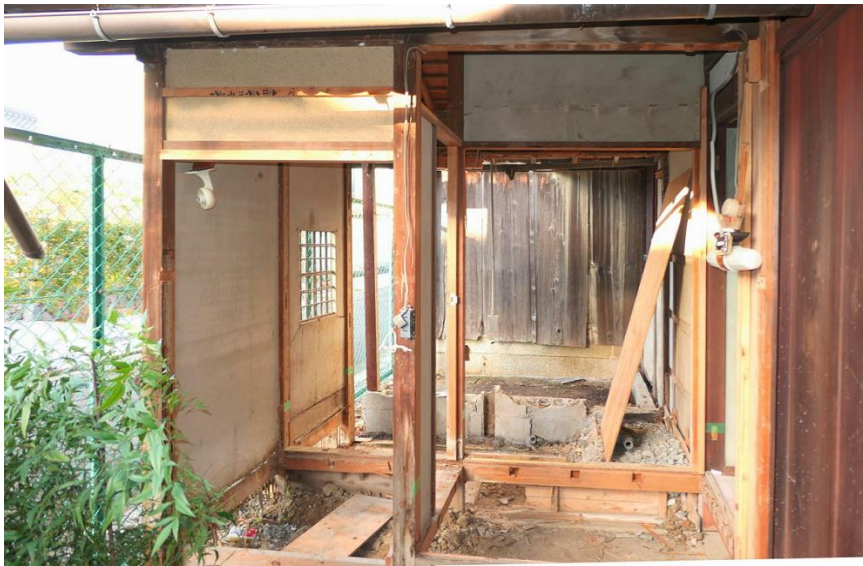
工事中

創建当初の状態まで解体をする。

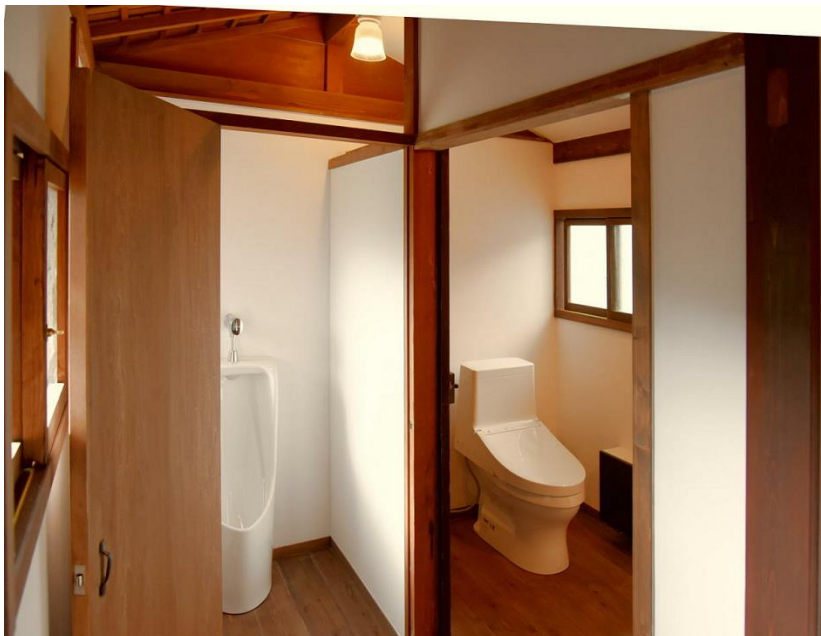
下の写真は大便器見返し手洗い

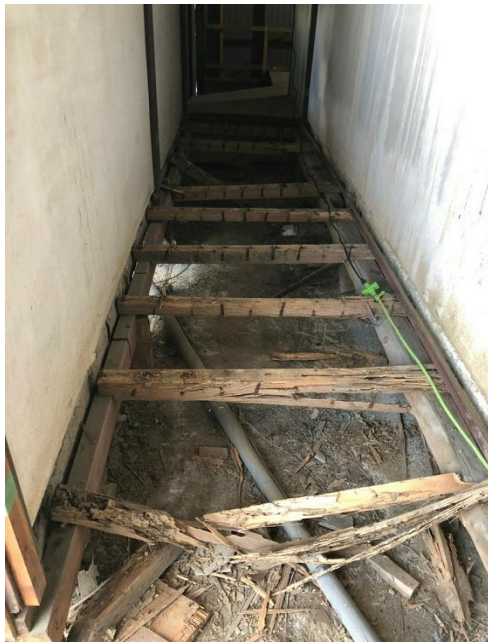
工事中

床は殆どが蟻害により、解体し新規にやり変える。

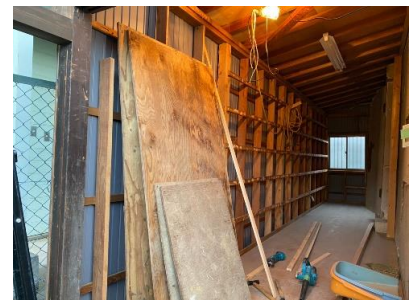
工事中

屋根が浮いていた状態の
為、蔵側壁は解体し柱を立て、
床も途中に束が無く床
から直す

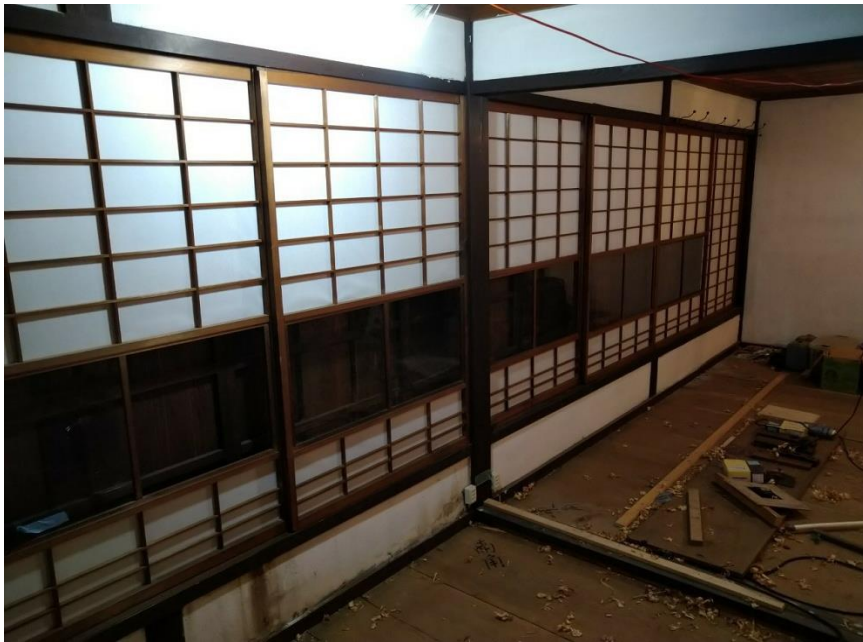
2階
障子の棧の破損や、雨戸の
修理を工場で行う

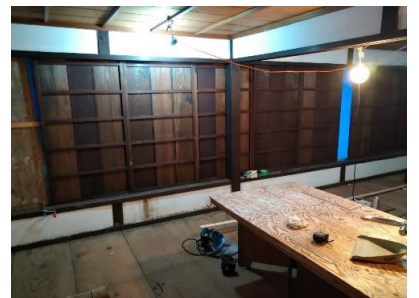
工事中

障子及び雨戸の建付け
敷居や戸袋修理も行う

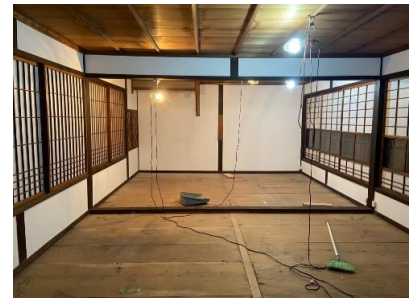
工事中

障子及び雨戸の建付け
敷居や戸袋修理も行う
