# 大村家住宅 工事報告書

工事名称 大村家住宅 令和1年度 保存修理工事

工事期間 令和1年8月1日～令和1年9月30日

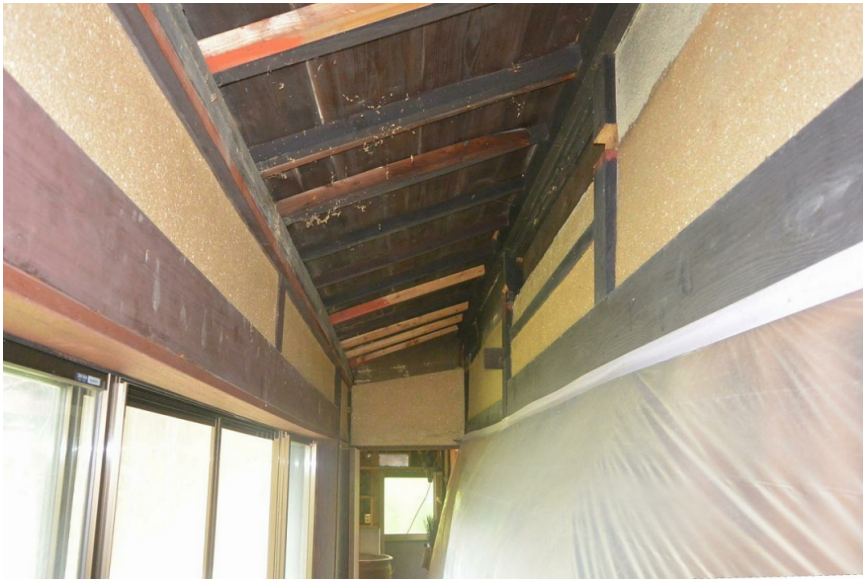
西廊下天井解体  
既存垂木。化粧板が現れる  
綿壁はおとし、当初の中塗  
仕上げで仕上げる

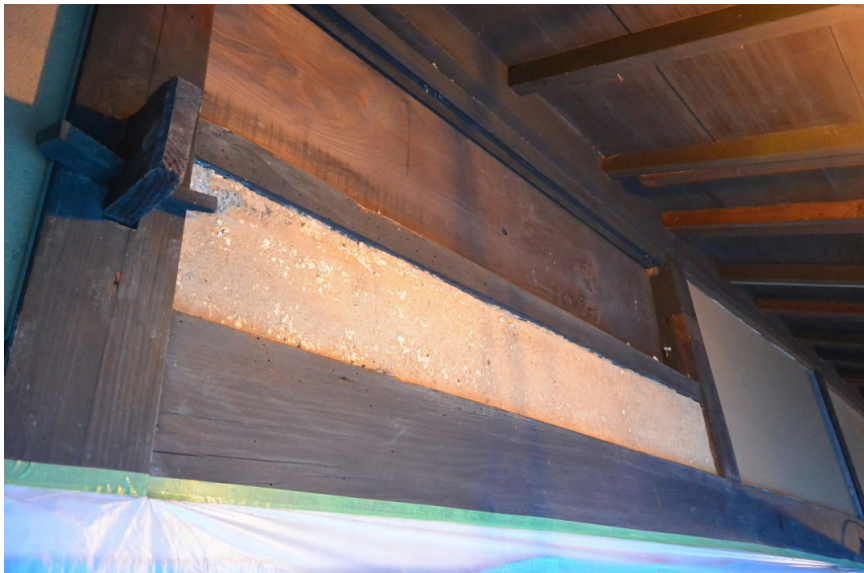
敷石の当て板を捲ると蟻害  
により敷石が敷居が傷んで  
いたため、剥ぎ木・埋め木  
により修復

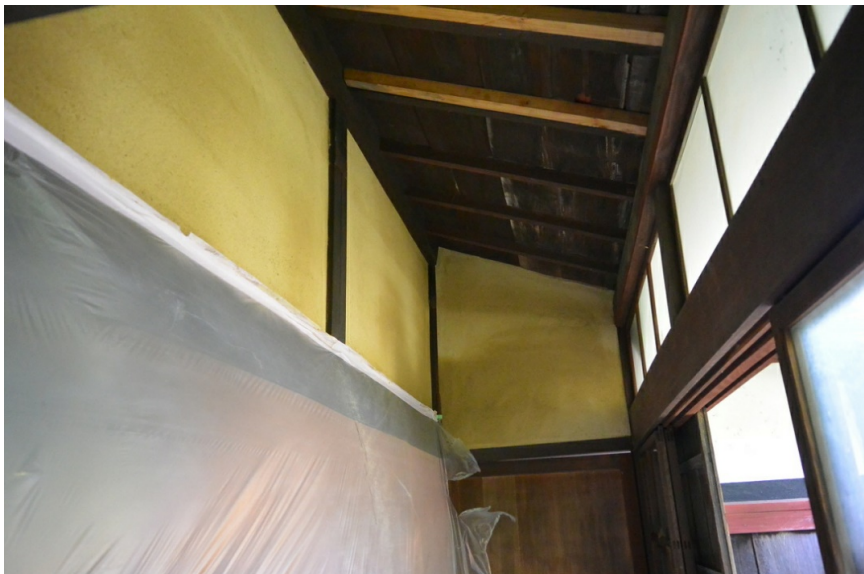
綿壁を捲り下地処理をしてから、中塗り仕上げで仕上げる。

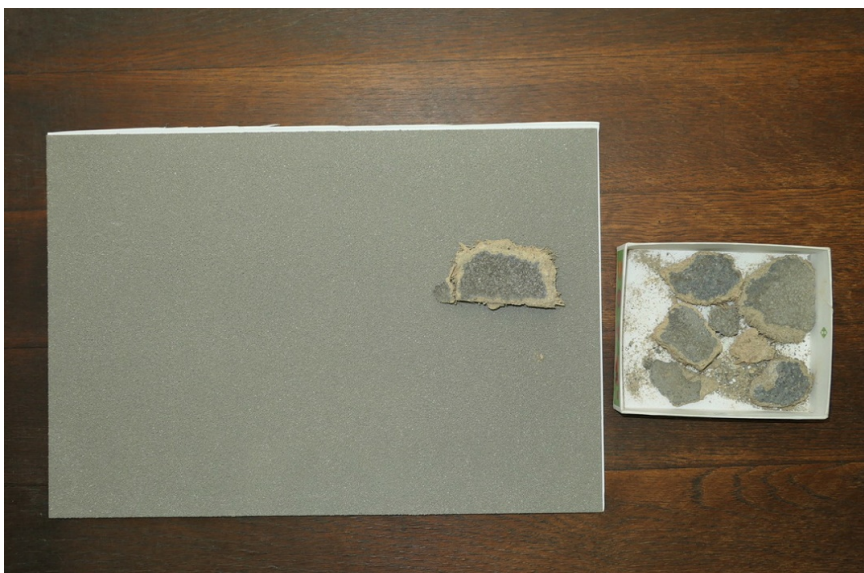
仕上げの材料を捲り、中塗りで、下地を整える。

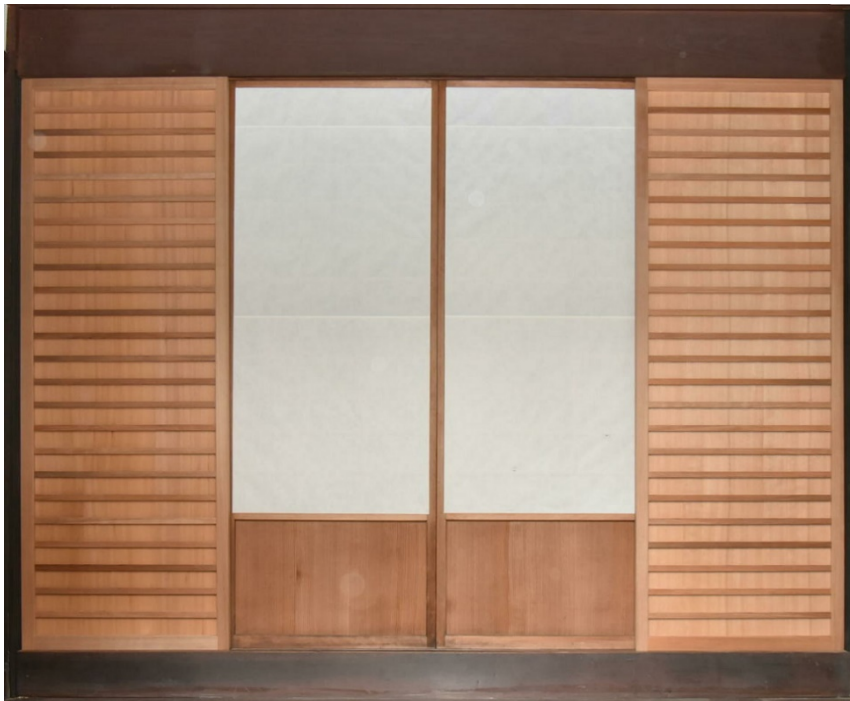
本玄関 ガラスを変える  
欄間ガラスは、和紙入りガ  
ラスに変える

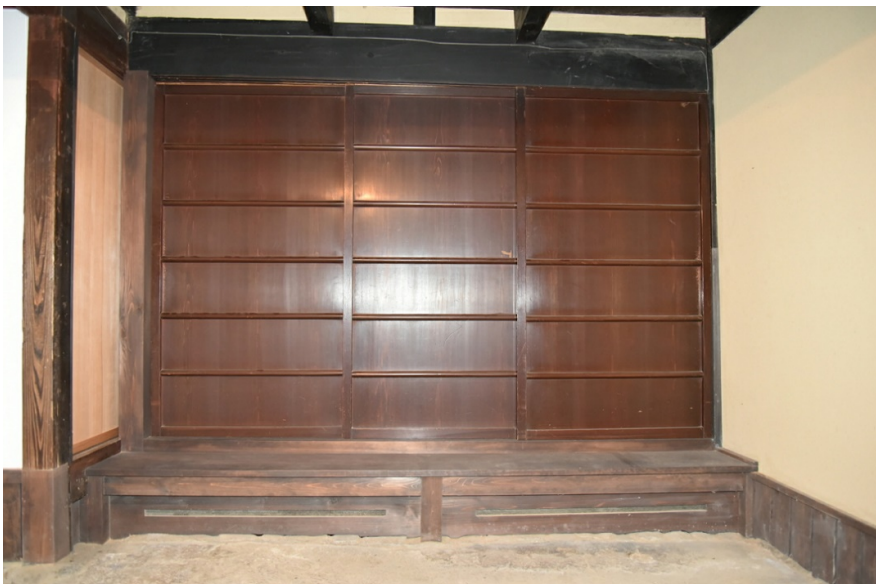
本玄関  
舞良戸新調

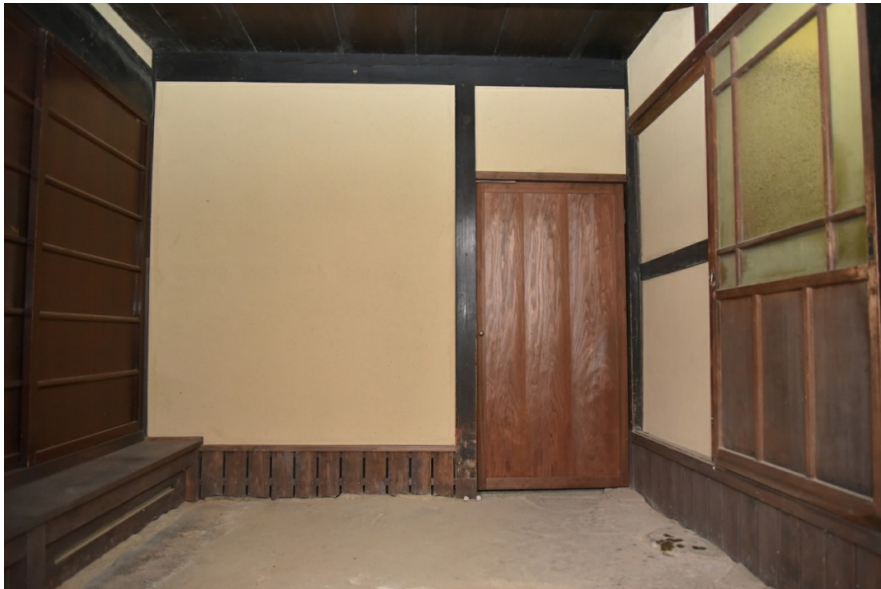
げんかん  
上がり戸  
古戸を修理

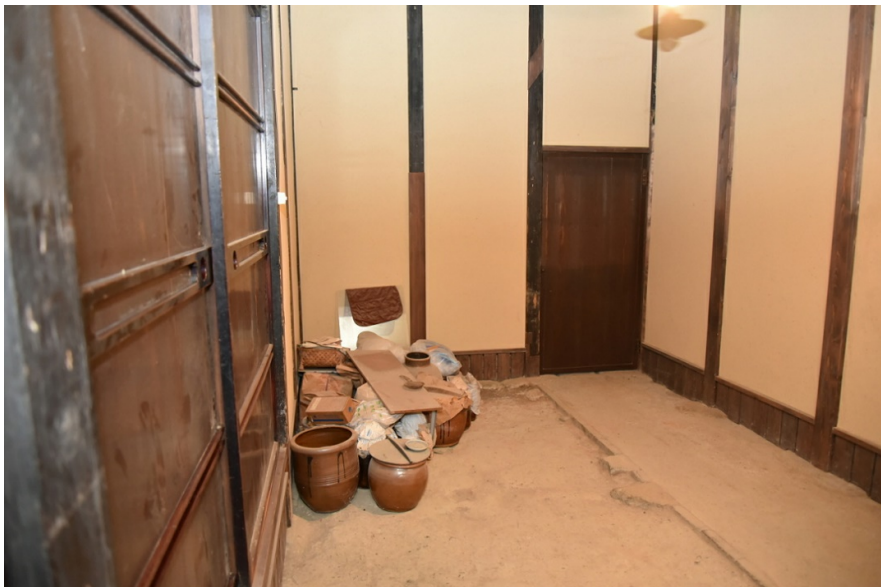
どま・台所兼食事室境  
開戸新調

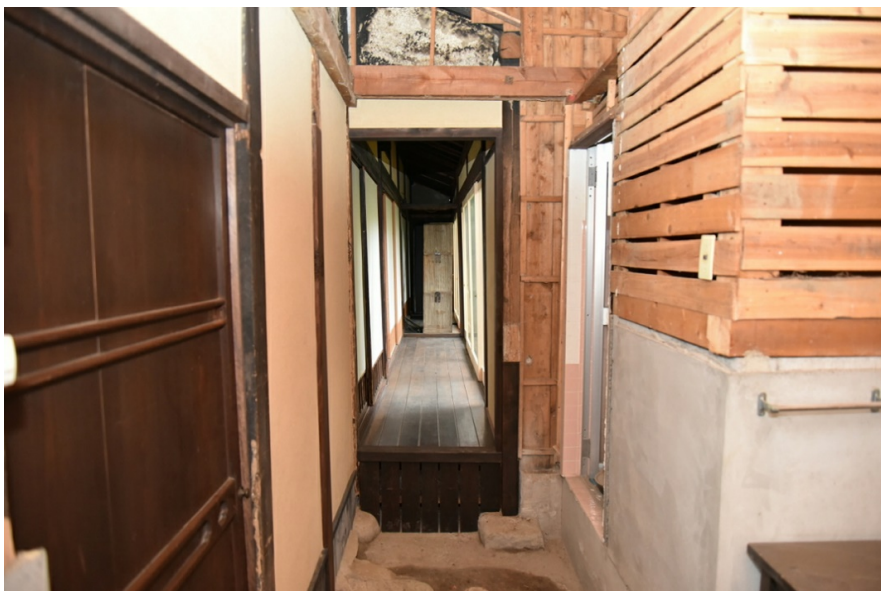
裏口戸  
古戸を再利用

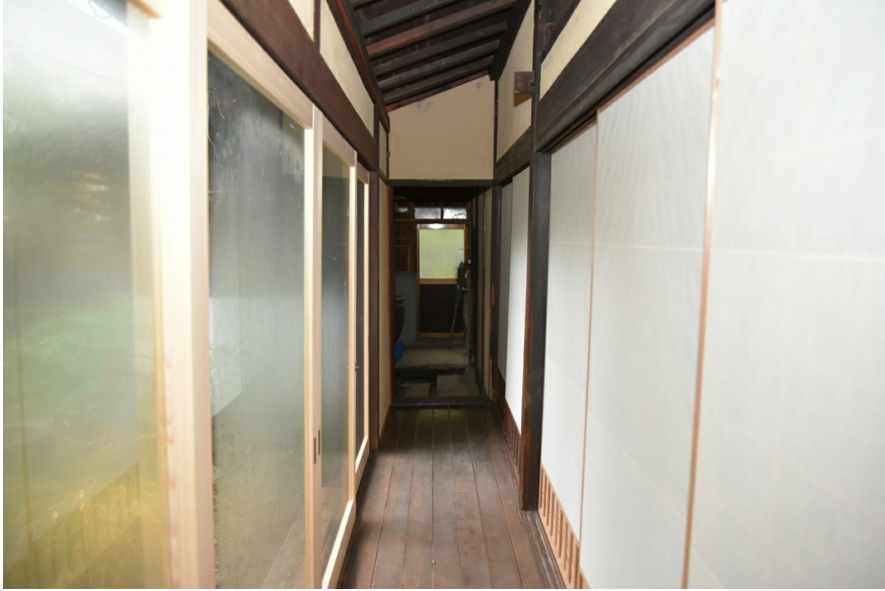
西廊下  
ガラス戸新調

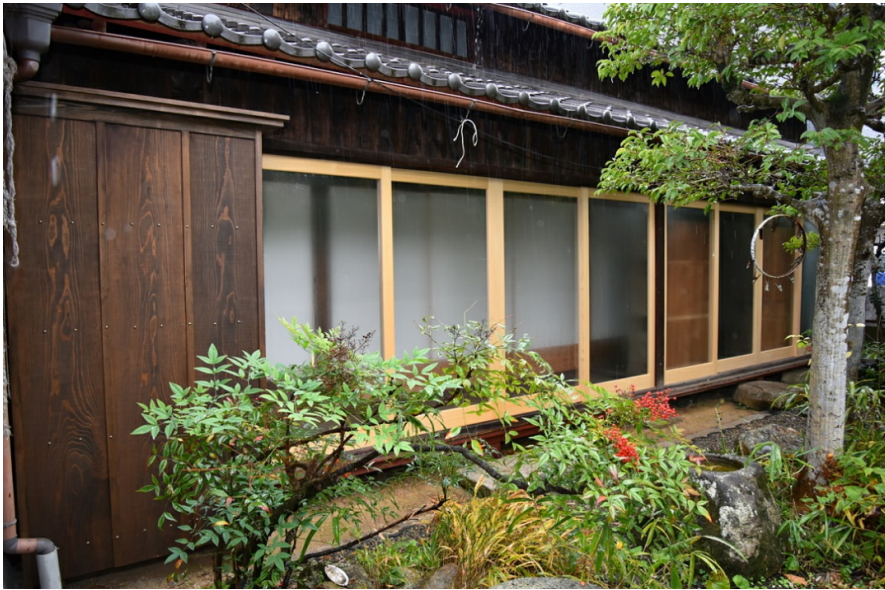
西廊下  
ガラス戸 新調 檜材  
戸袋 新調 杉材

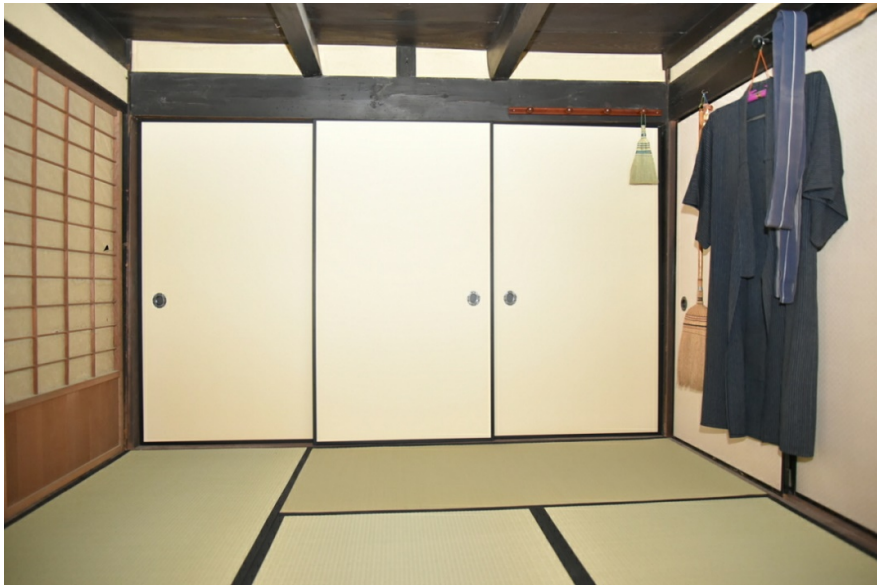
ちやのま 廊下面  
障子新調 赤杉

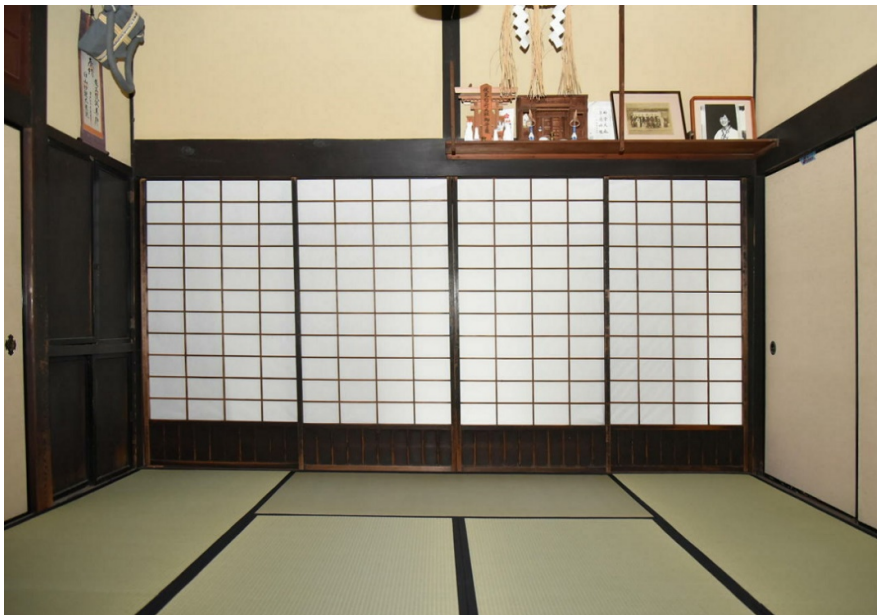
ちやのま  
つぎのま 境ふすま新調  
骨下地 並四分下地  
襖フチ カシュ-つや消し  
引き手 銀古美(ツキエス平  
面桐生)及び既存再利用  
下貼り 4回  
浮け 2回純楮紙

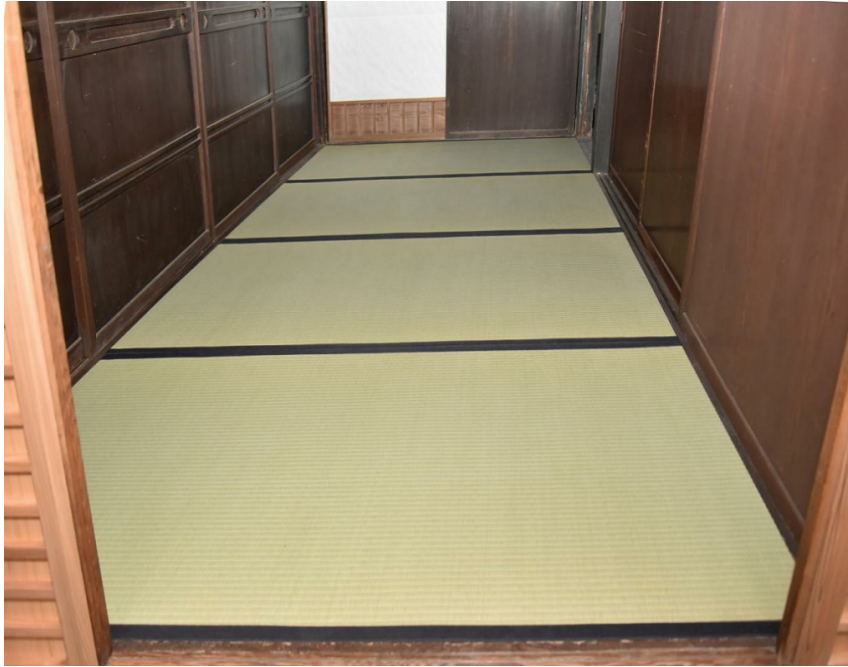
ぶつま  
西廊下面障子張り替え  
美濃和紙(大極殿)

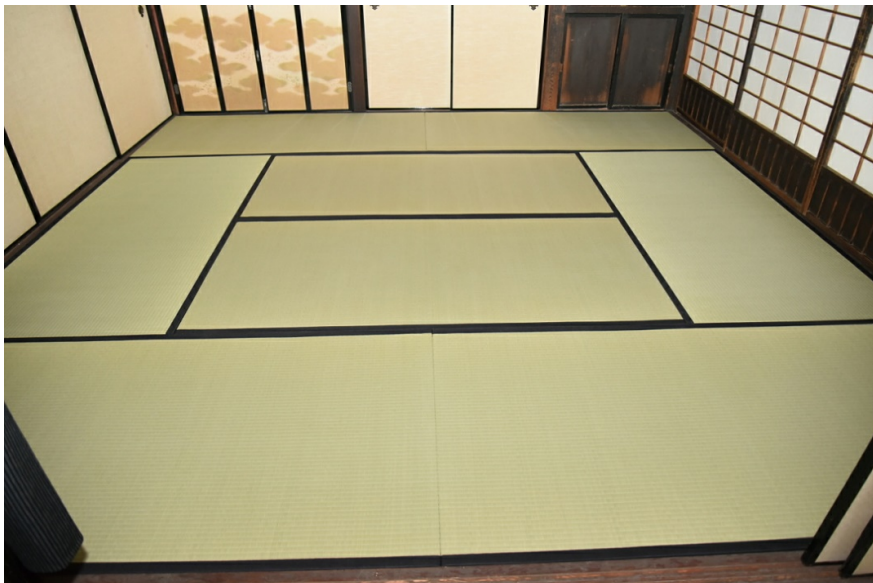
げんかん  
 畳新調 本床・裏付き  
 本麻縁(北山群嬬)

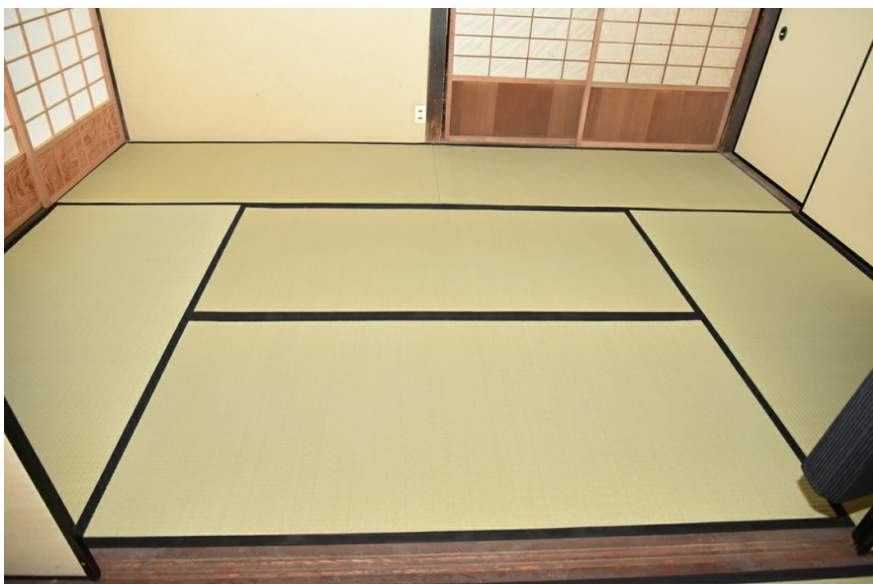
ぶつま  
 畳新調 本床・裏付き  
 本麻縁(北山群嬬)

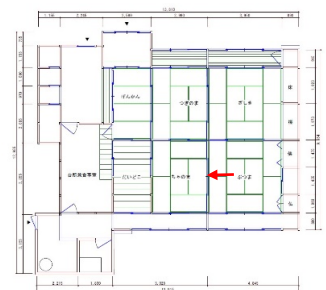
ちやのま  
 畳新調  
 本藁床  
 表 熊本産い草・裏付き  
 綿縁(高田織物(株) 純綿黒)

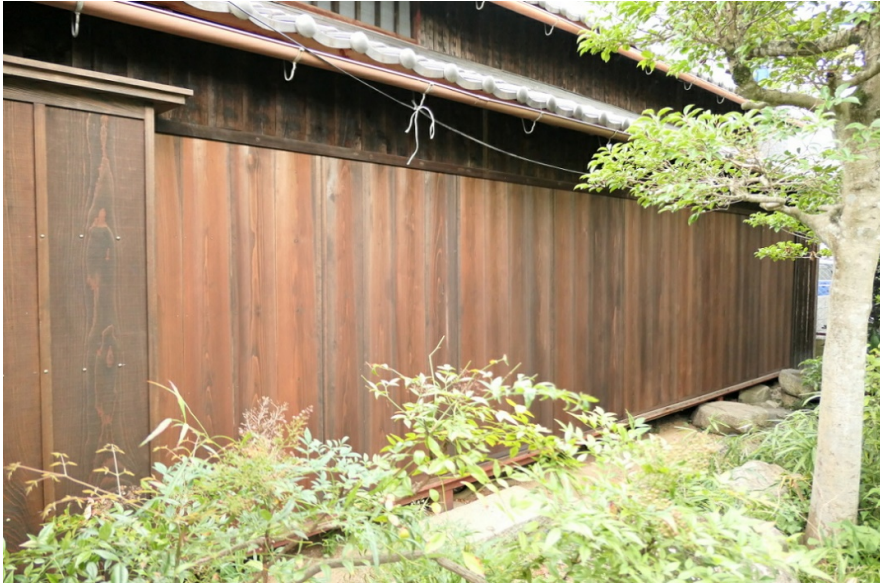
西廊下外部  
雨戸（杉材）・戸袋 新規
