大村家住宅 30年度工事報告書

工 事 箇 所 市文化財 大村家住宅 平成30年度修理工事

作 成 者 株式会社 鈴木古建築 鈴木大祐

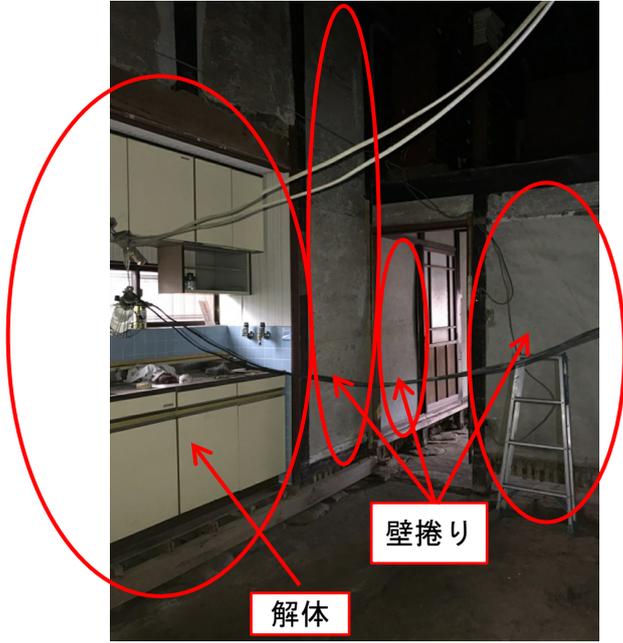
台所兼食事室解体前

出キッチンを解体する

塗り重なられた土壁をめくる

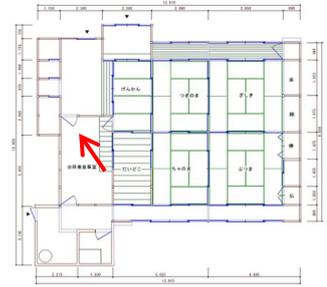
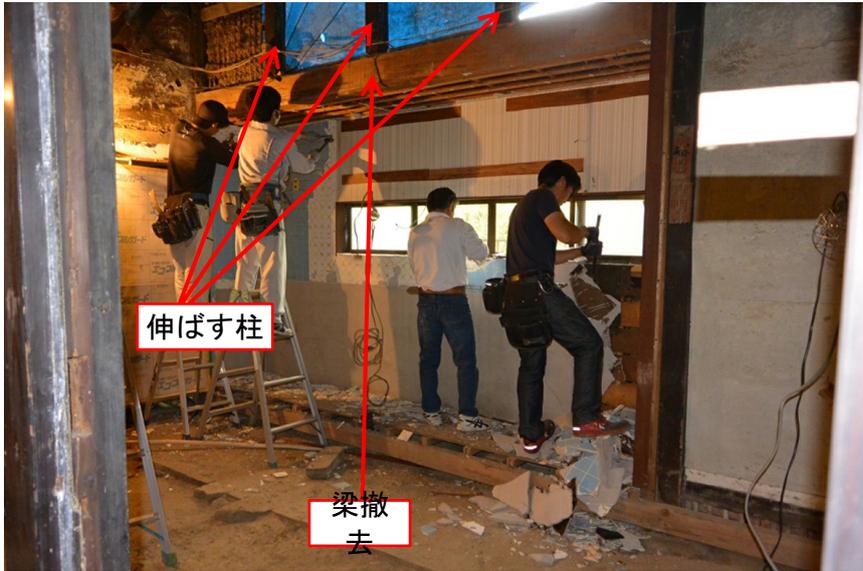
台所兼食事室解体

キッチンの解体し梁を取り、柱を伸ばす。

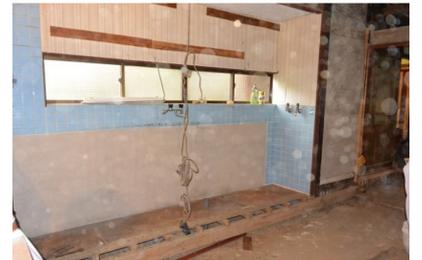
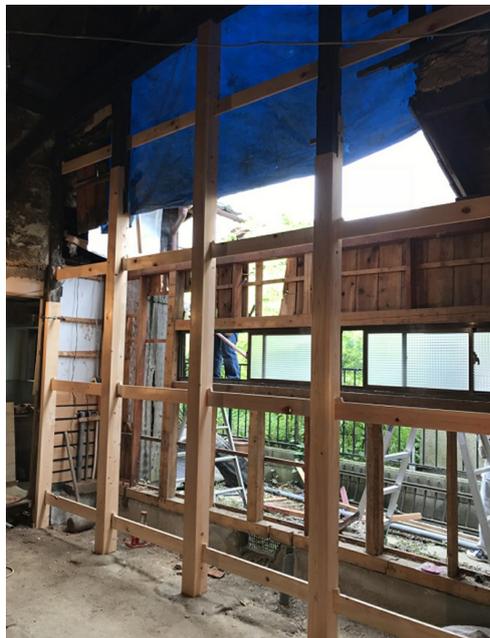
台所兼食事室復元

金輪継ぎで柱を繋ぐ
うち1っ本は補強の意味で
新しい柱に変える

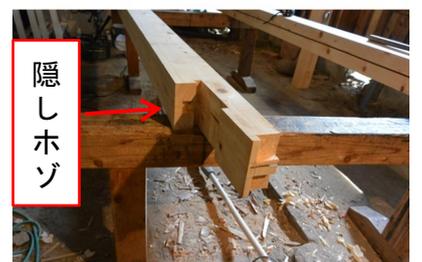
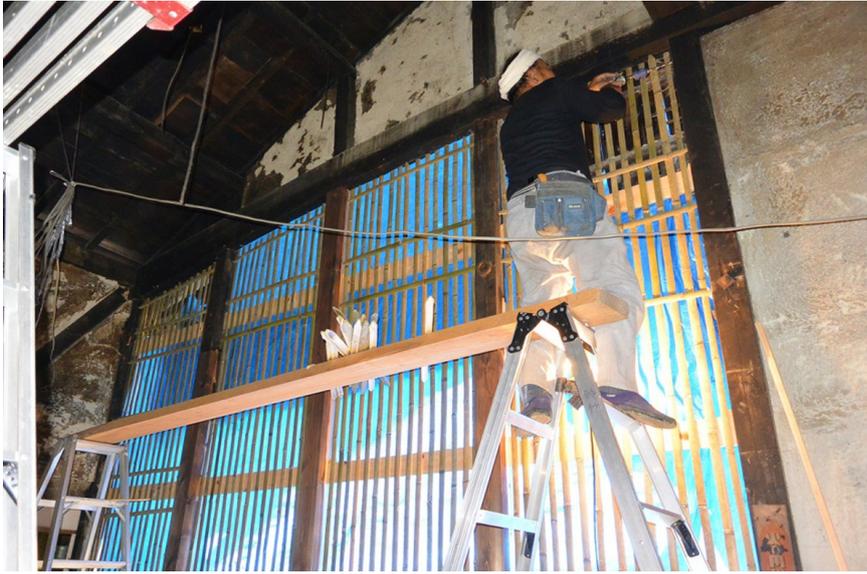
台所兼食事室復元

土壁下地に竹小舞です

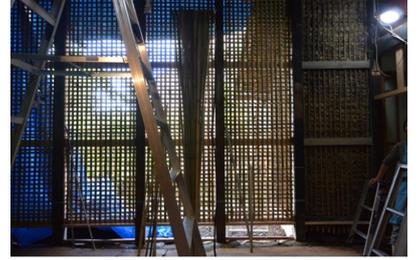
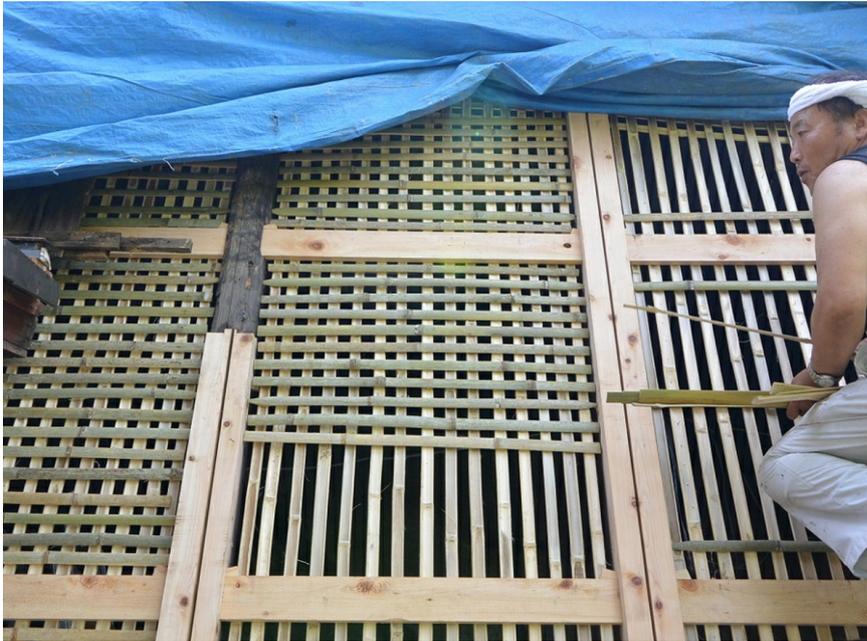
台所兼食事室復元

本来は外部は大壁使用だった為、縦地は外に打ち柱まで土を塗り重ねてあったが、今回の壁仕様が焼き板壁仕上げの為、下地が打てない為真壁収めにする。

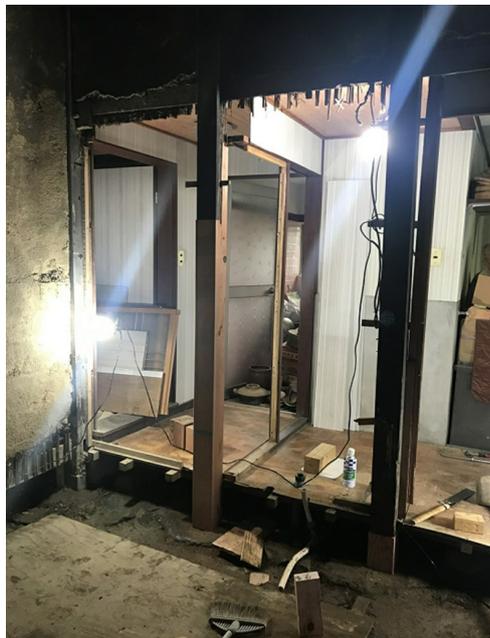
台所兼食事室復元

前回の改修工事で切断され用をなさない筋違いを撤去し、同じく切られた柱を金輪で繋ぐ

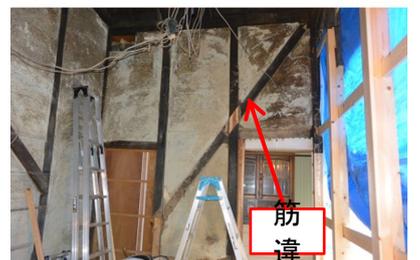
台所兼食事室復元

壁下地
竹小舞

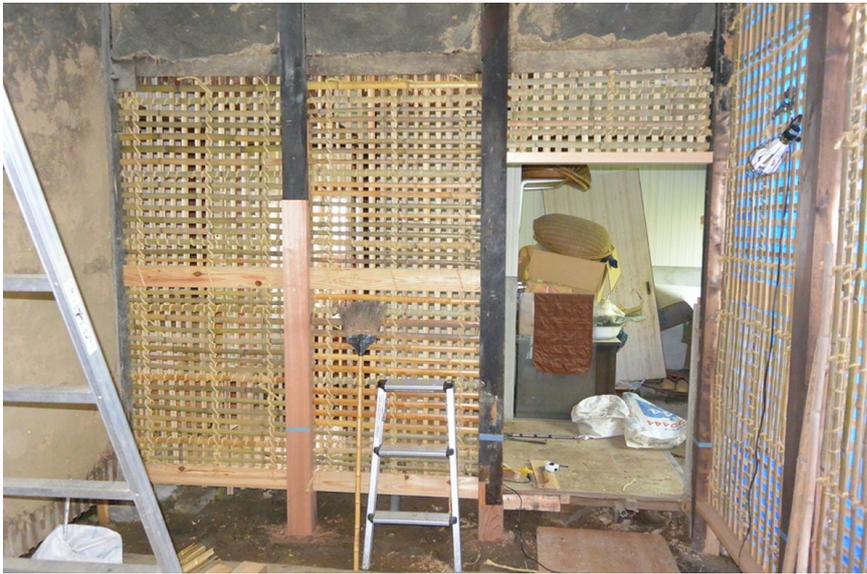
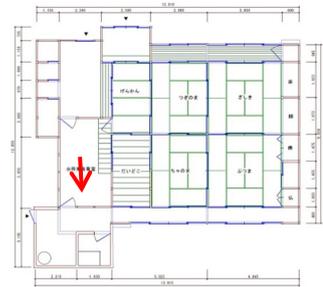
台所兼食事室復元

前回の改修工事で切断され
用をなさない筋違いを撤去し、
膨れ上がった土壁を捲り、
当初の下地を生かし貫や傷ん
だ竹を交換し下地を直す

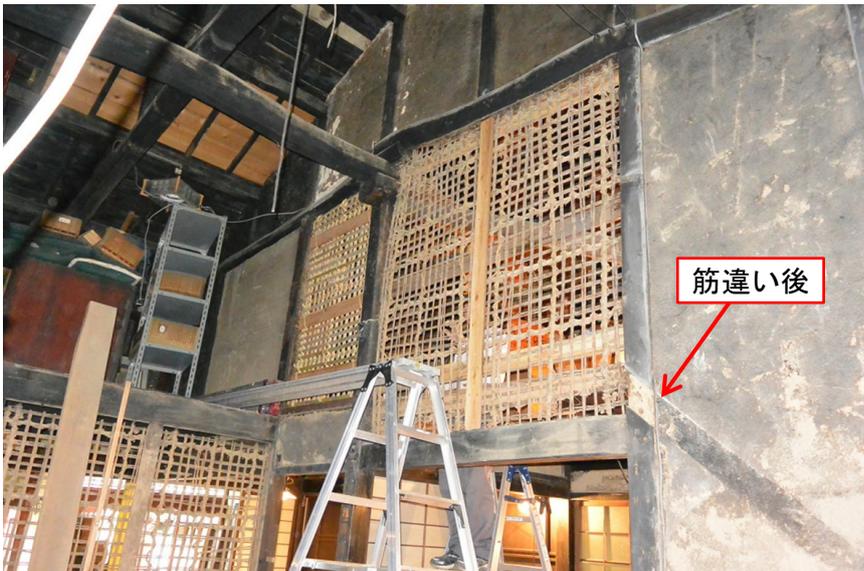
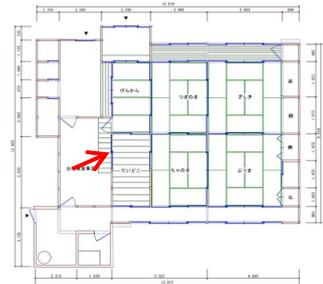
台所兼食事室復元

落ちかけた土壁を捲り、当
初の下地を生かし貫や傷ん
だ竹を交換し下地を直す

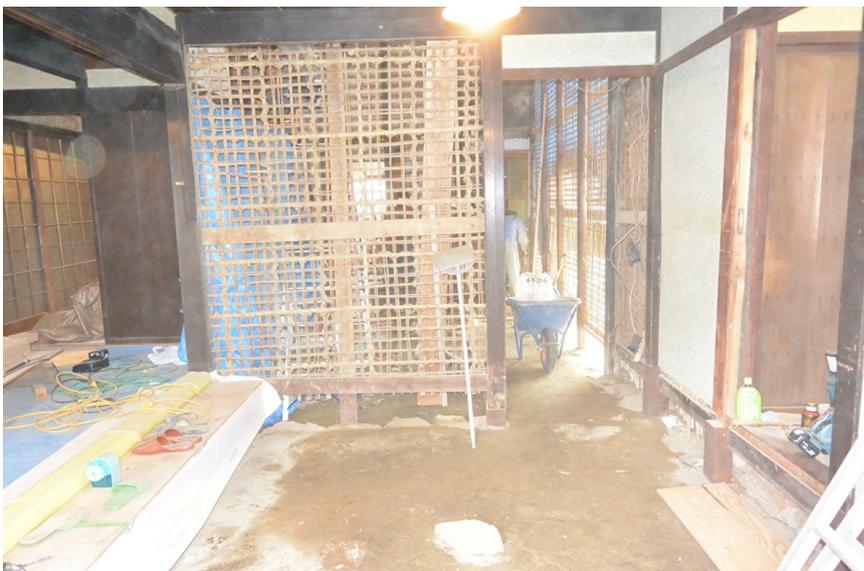
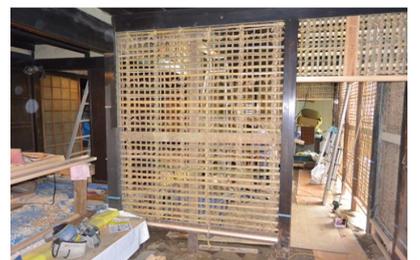
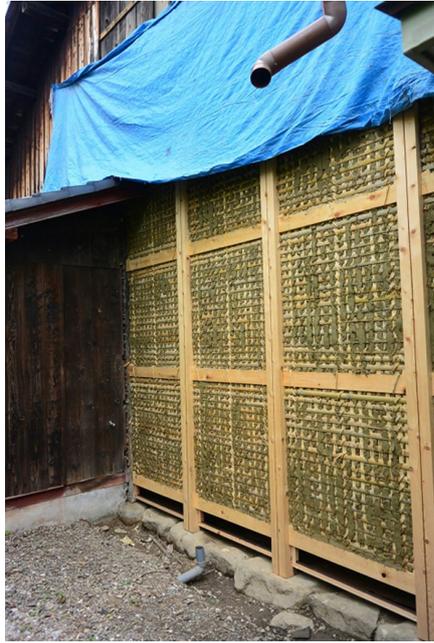
台所兼食事室外壁

キッチン裏の復元壁
土返し抑え塗り

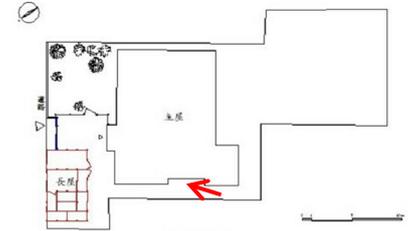
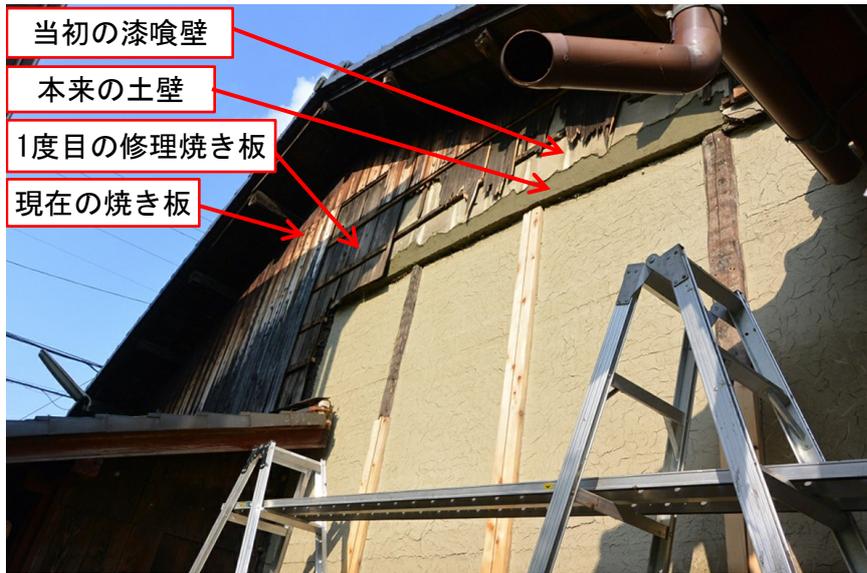
台所兼食事室外壁

壁下地塗り
当初の壁下地直し
当初の漆喰壁に2回の焼き板張りをしていた。

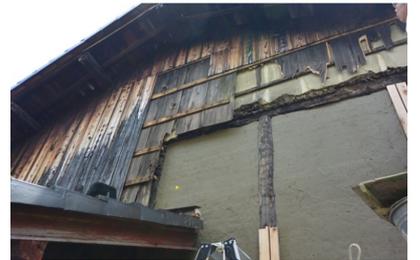
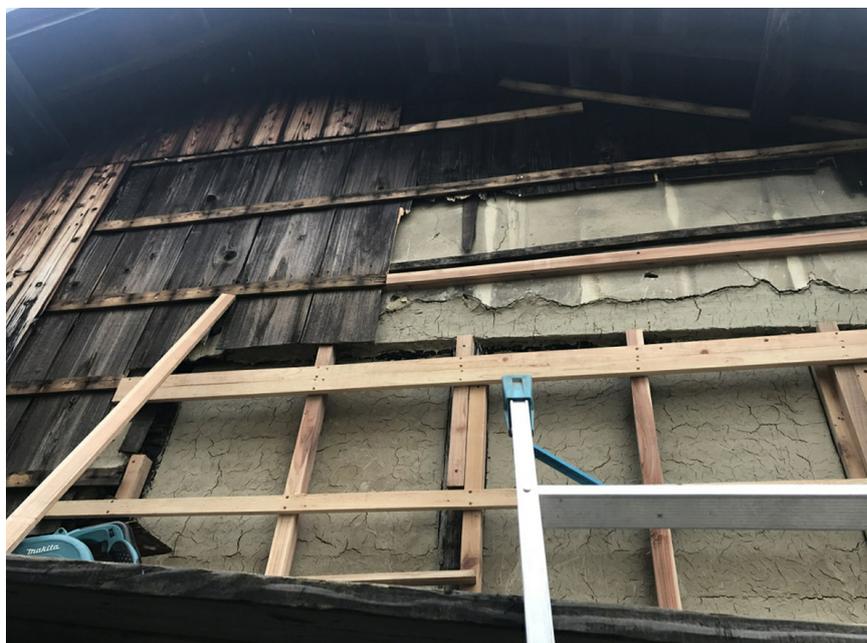
台所兼食事室外壁

新しい壁を傷めない様に焼き板壁の下地をする

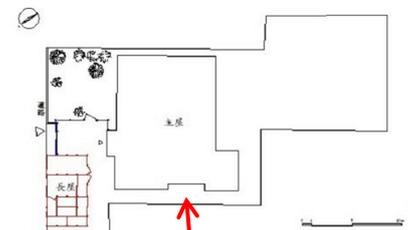
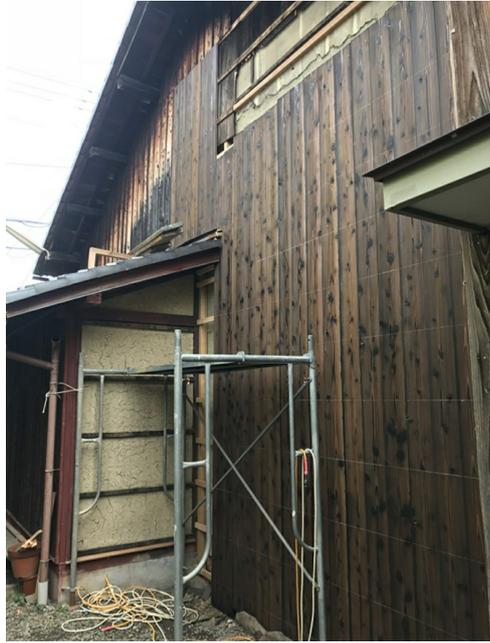
台所兼食事室外壁

現状壁に合わせて焼き板を貼る

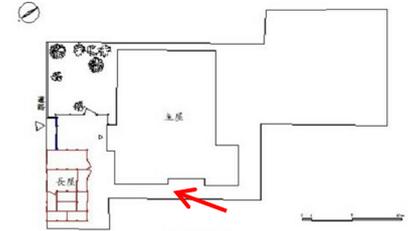
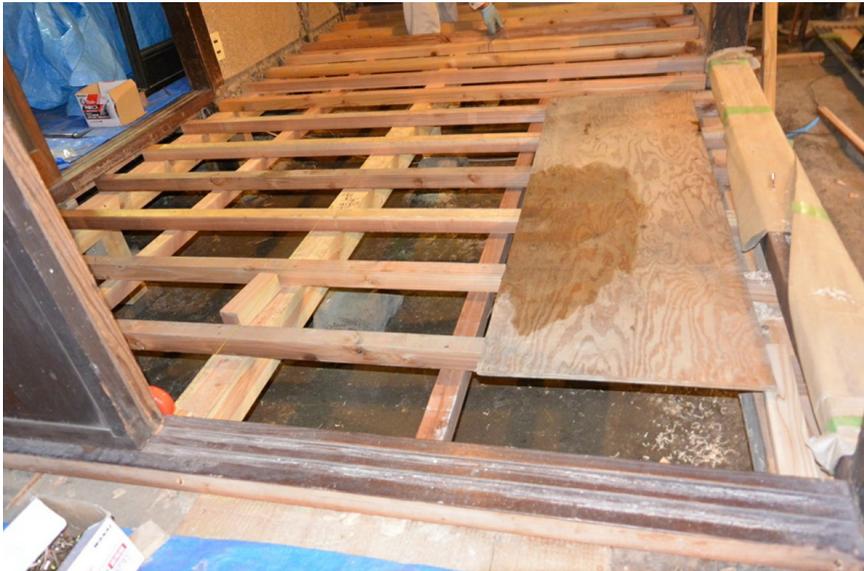
だいどこ床

前回の修理で床は変えてあったので、シロアリと板床に変える為床を新規にやり替える

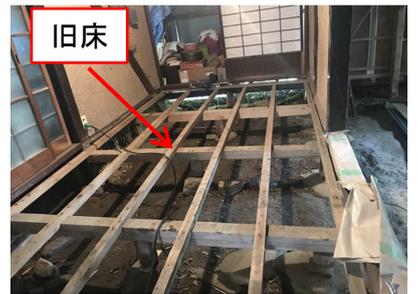
だいどこ床

べんかん畳下に使われていた床板をだいどこ板に貼り、足りない分は新規に足す

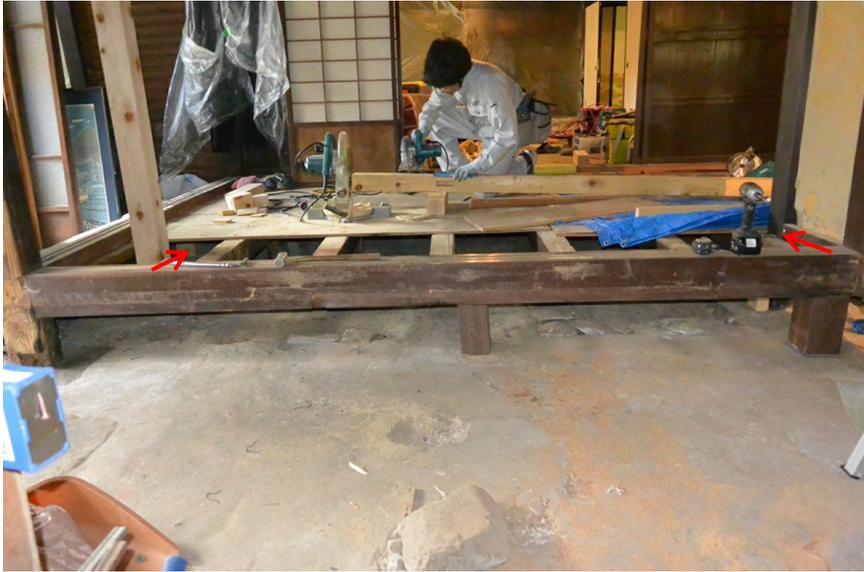
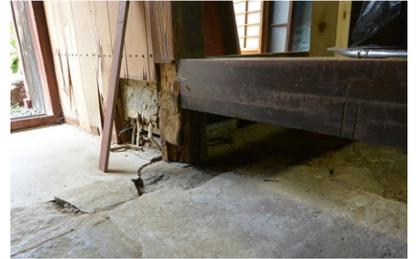
げんかん

当初柱を本の位置に戻す事は今回は出来ない為、新規柱を立てる

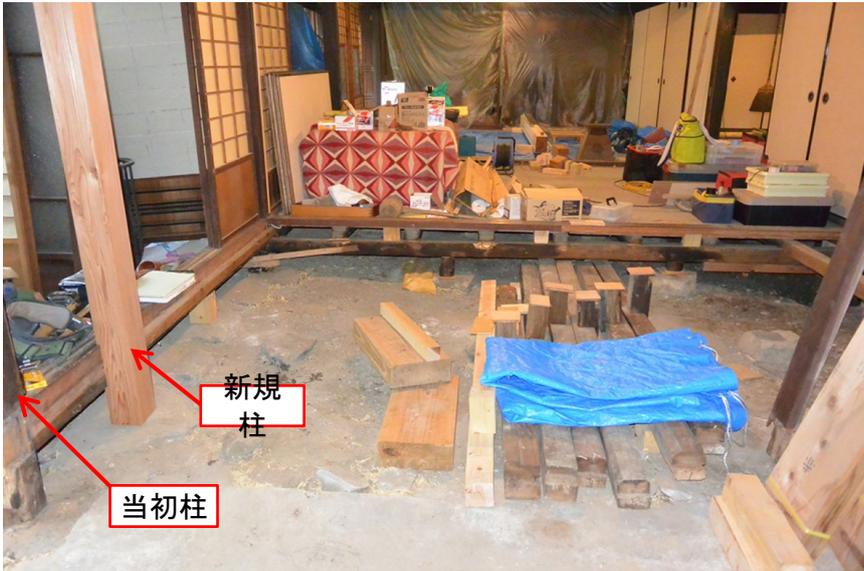
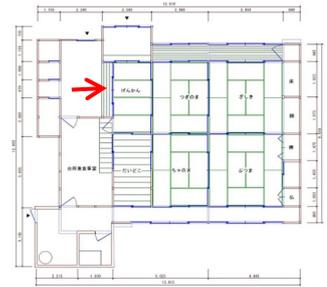
げんかん

現状の鴨居に貼ってあった板を捲ると3本溝が出て来た為、現在の敷居は当初材ではなく改修時の物となった為、新規に作る

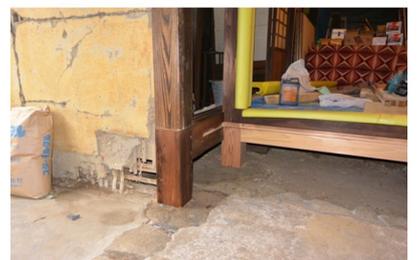
わき げんかん

柱足元が腐っている為根継ぎを行う

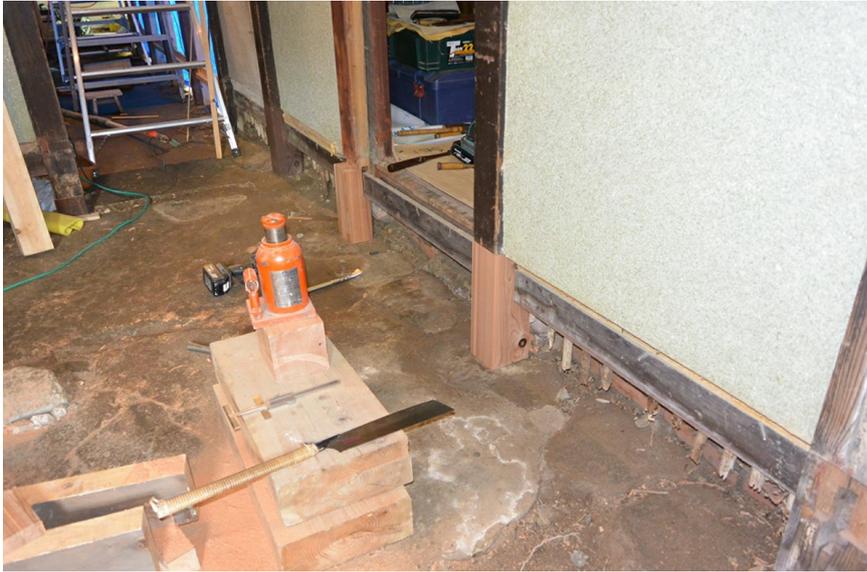
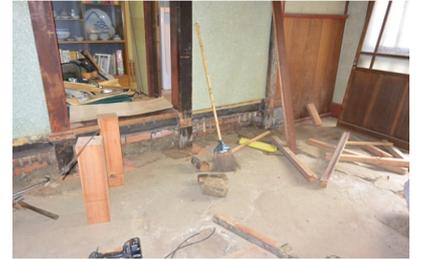
わき げんかん

悪い所の土を落とした所、化粧貫が出て来た為、壁を捲る

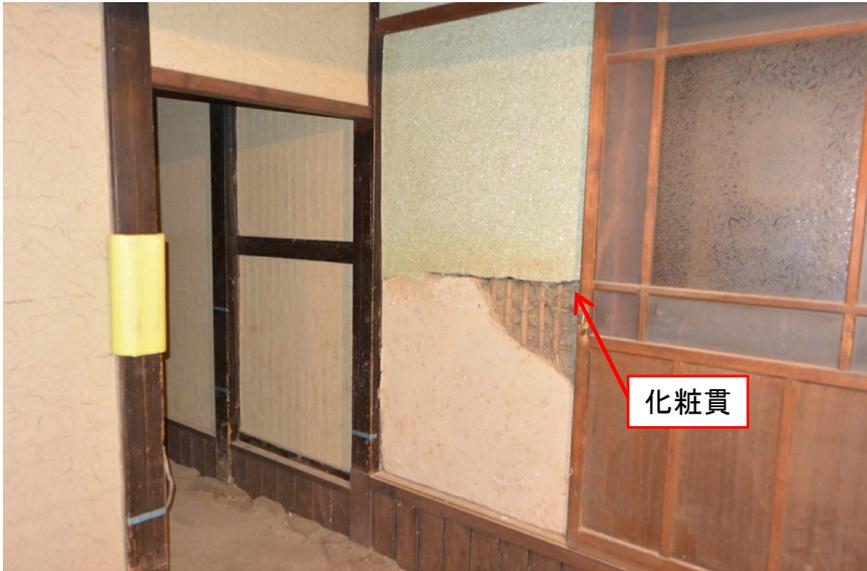
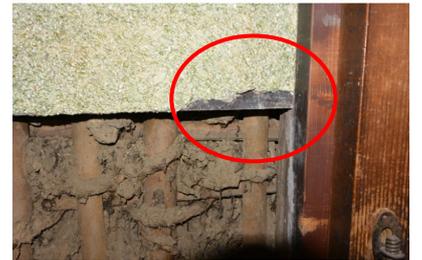
わき げんかん

土壁を捲る
化粧貫がきれいに出る
抜き差し出しで壁を仕上げる

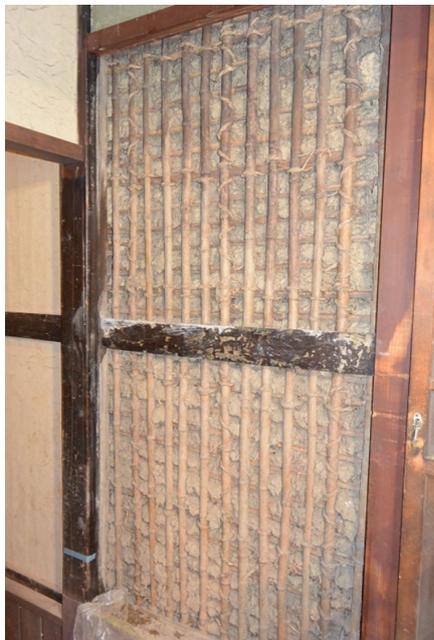
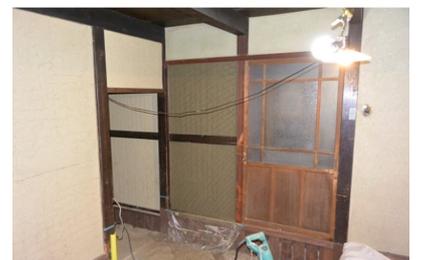
ざしき

ざしきの不陸直し
床を捲り不陸直す

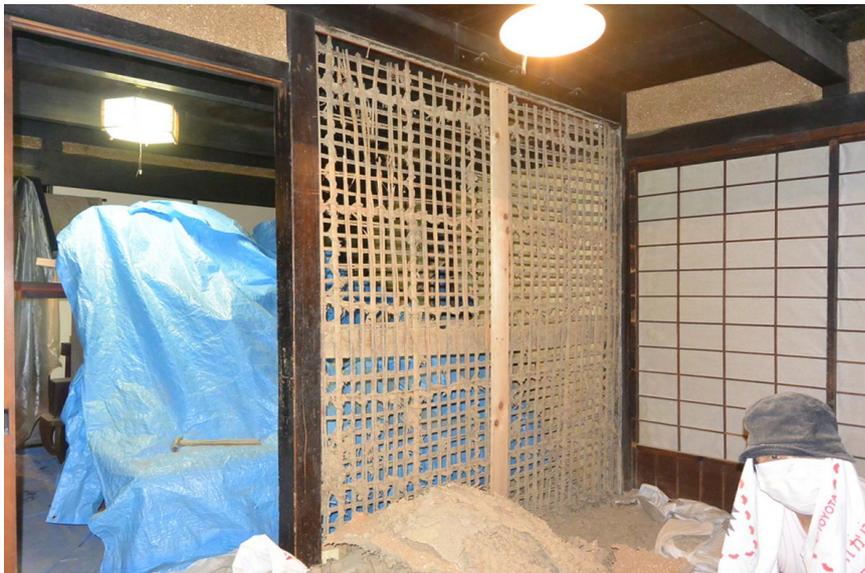
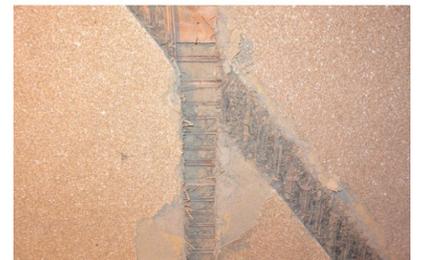
ちゃのま

貫の位置にはグラスメッ
シュシートで補強をして貫
伏せにする

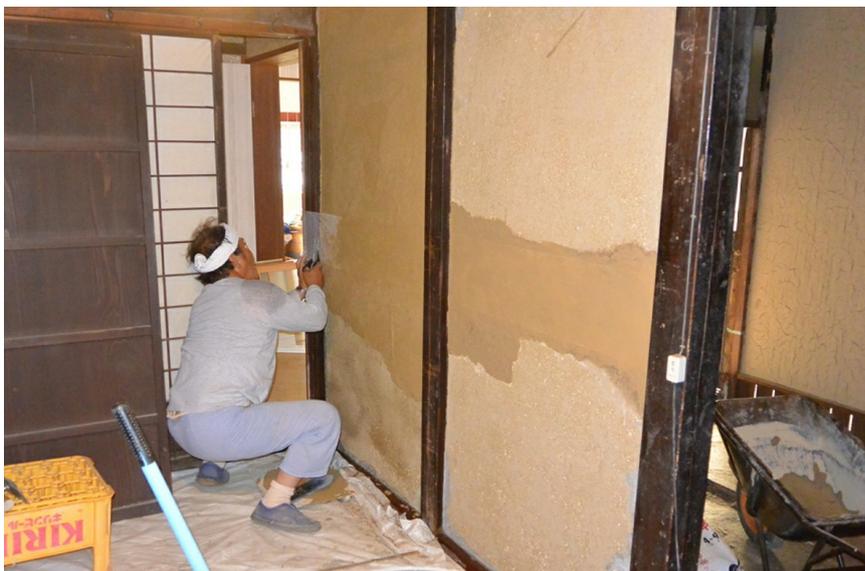
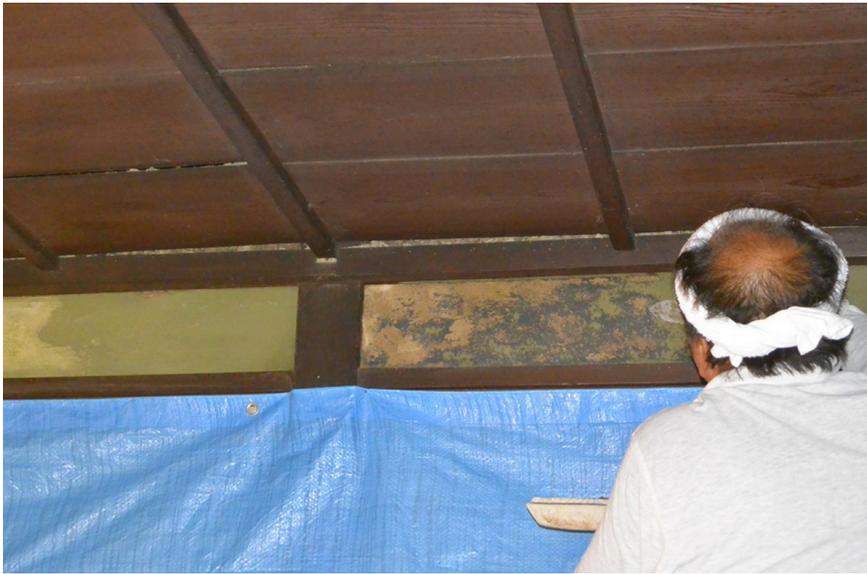
だしき

塗り重ねられた仕上げ壁を捲り取ると、塗装のような厚みの紺色が出る

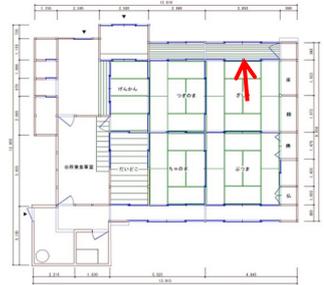
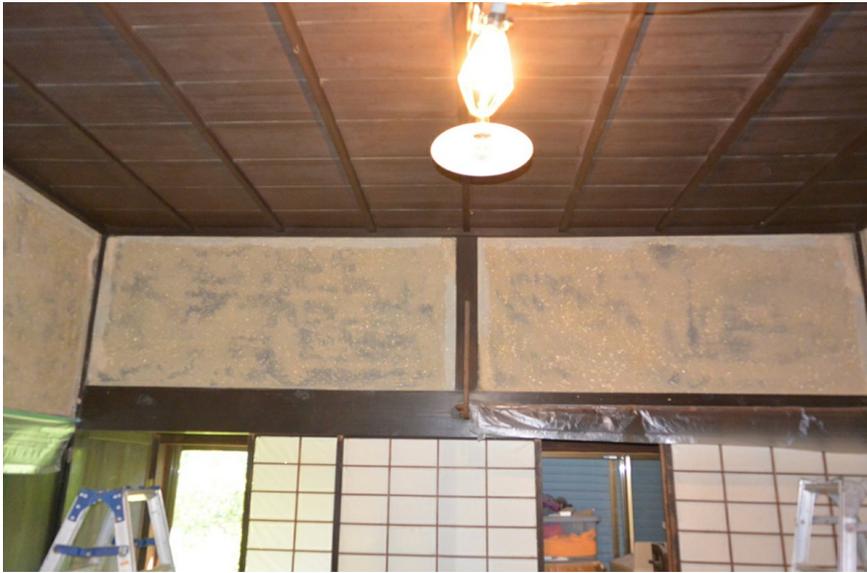
ぶつま

ぶつまからも同じく濃紺が出ましたが、今回の塗りは厚みが在り左官による仕上げで、その下が当初と成り、中塗りあ上げだったと分かる。

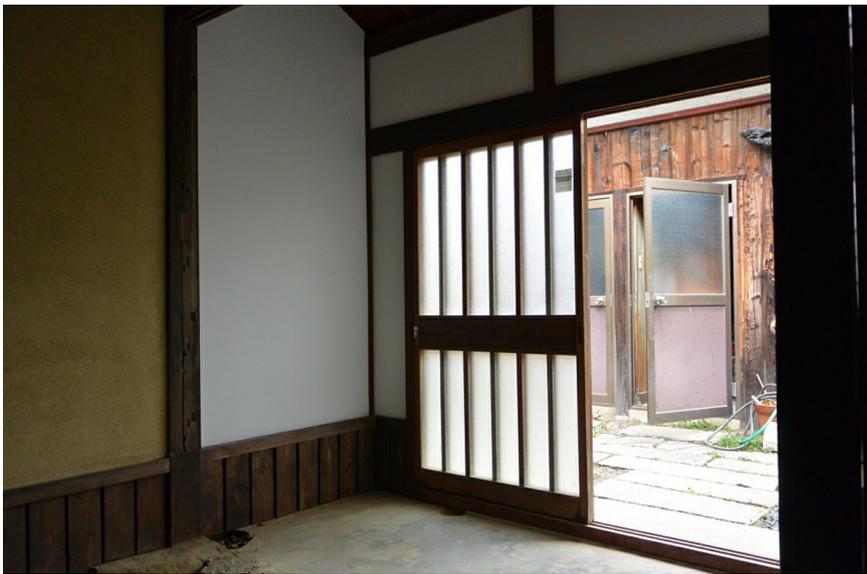
ぶつま脇玄関

本来、外部だった所を囲い玄関にしたため、見返しに漆喰跡が出た為漆喰で仕上げる。

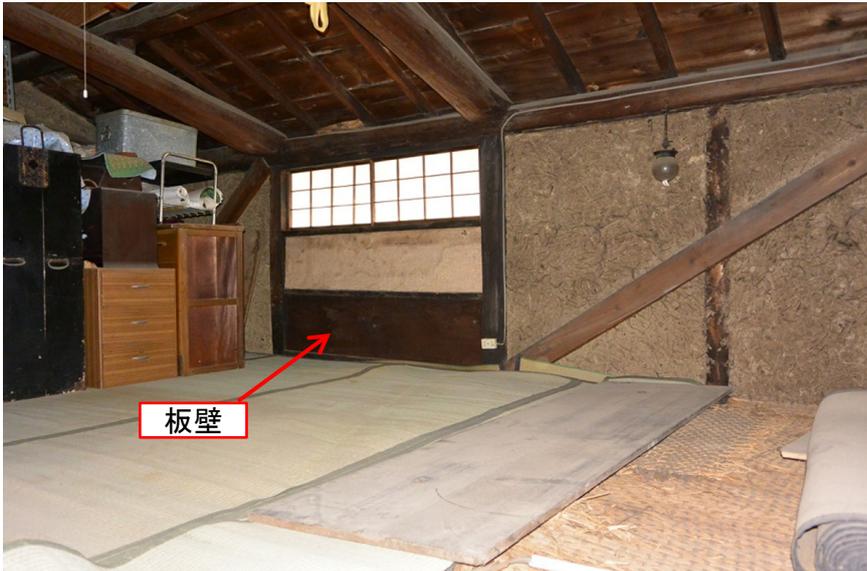
板壁

つし窓

障子は直し障子紙の代わりにワーロン紙を貼る
痕跡より板壁復元
