工事報告書

工事名称 令和元年度 佐々木家住宅保存修理工事

工事期間 令和元年8月1日～11月8日

作成者 株式会社 鈴木古建築 鈴木大祐

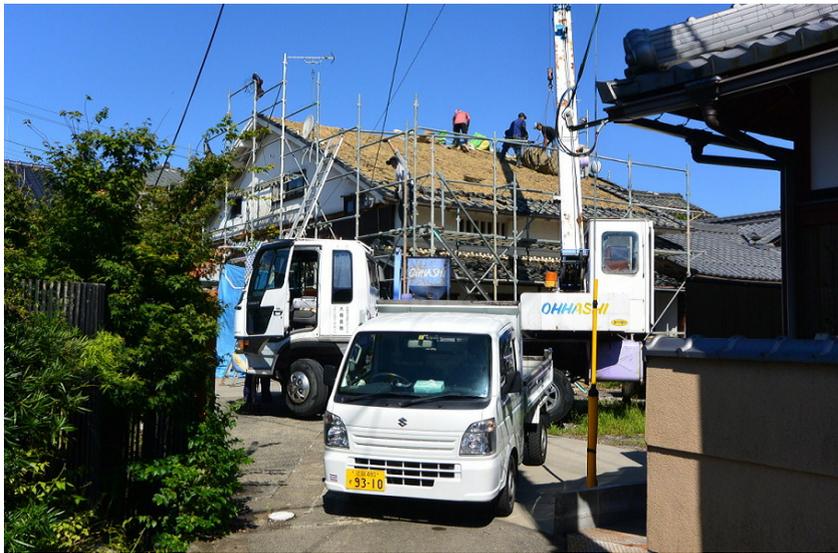
瓦降ろし

レッカーを使い埃を抑えて瓦や土を降ろす。

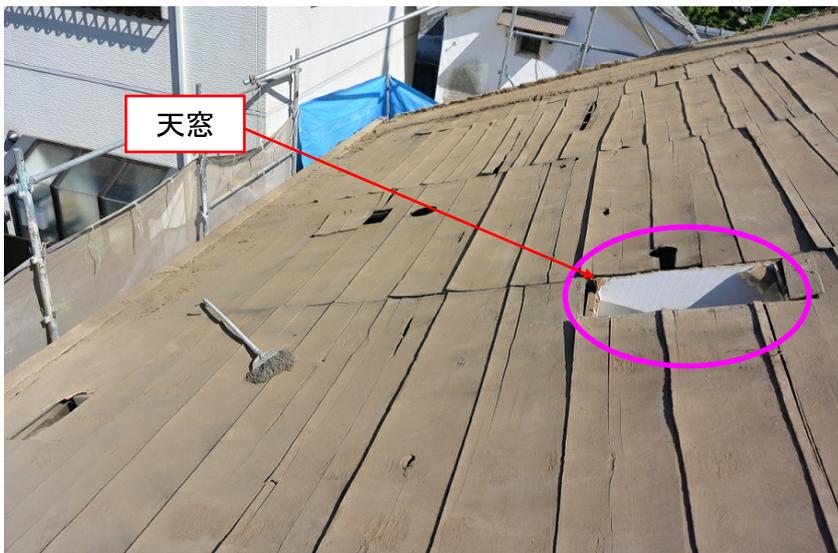
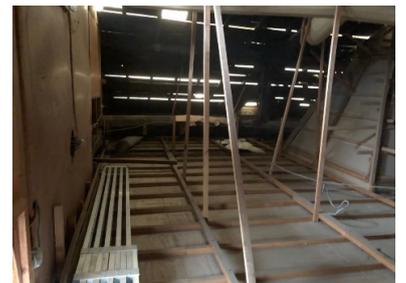
瓦降ろし

土を降ろした後、野地板の掃除及び天井裏の掃除を行う

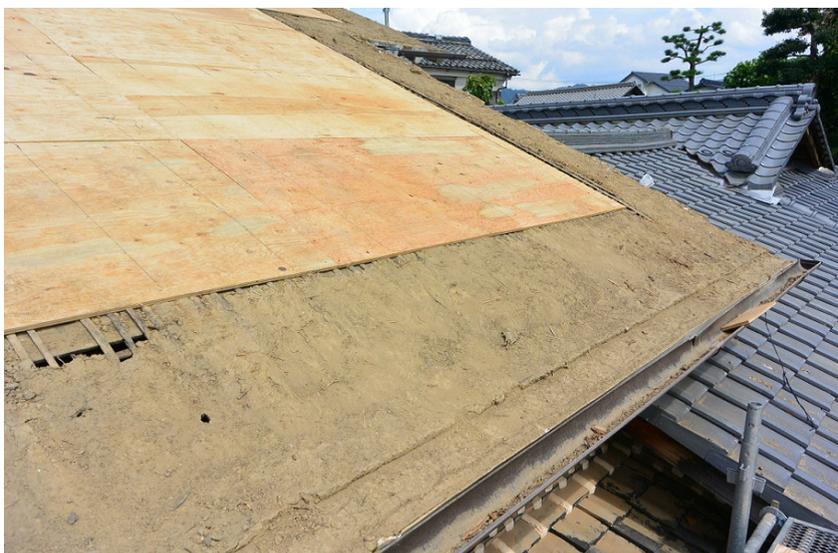
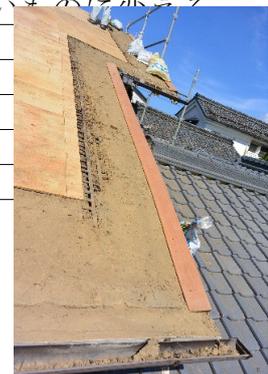
野地板増し張り

軒先部分は天井裏が漆喰塗の為軒先化粧部は土を残し屋根裏部分は構造合板12mmで高さを合わせて野地板とし増し張りをする。瓦座はすべて新しいものに変える

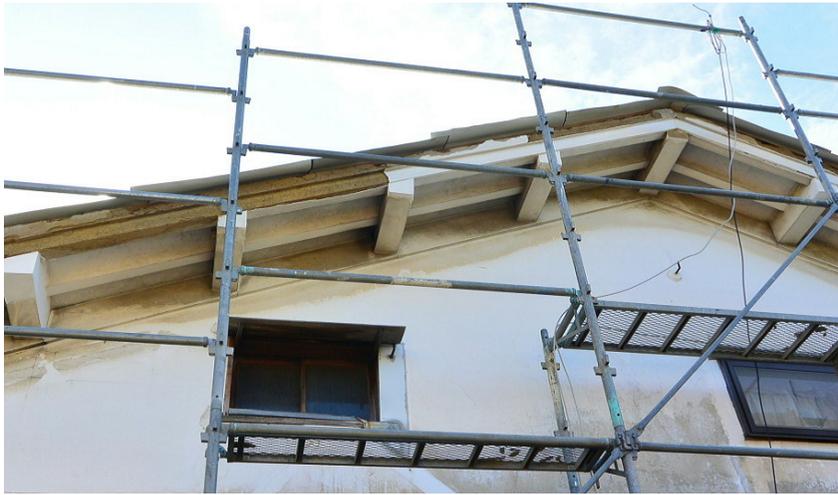
左官工事

下記の写真のように瓦の裏まで漆喰が上がっている為、瓦を降ろすと、漆喰は全て落ちる。残っていたとしても、同じ場所に瓦は来ない為、軒先の漆喰はすべて塗り替えに成る。

よって、瓦葺き替え時は、軒先

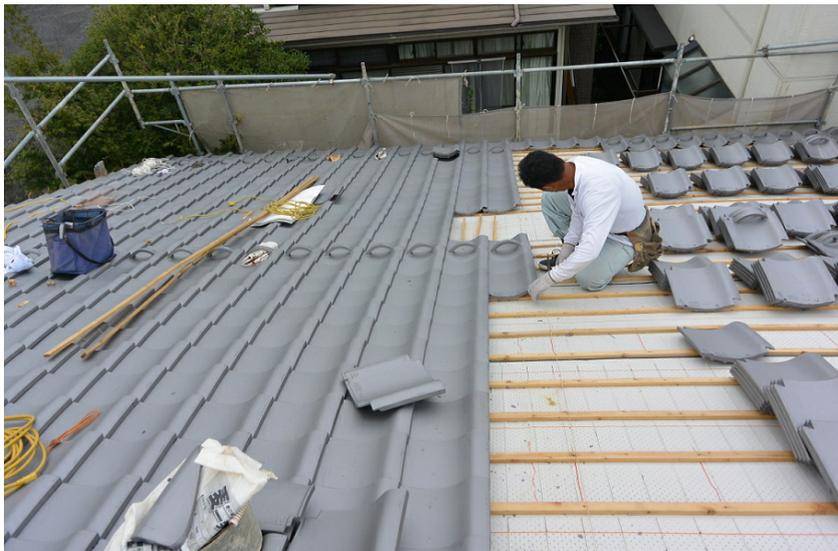
瓦葺き

引っ掛け棧式瓦葺き

瓦 三州いぶし瓦

切り落ち53A瓦

防水紙 下地材

オレフィン系エラスト

マー

ASANO KAGAKU製

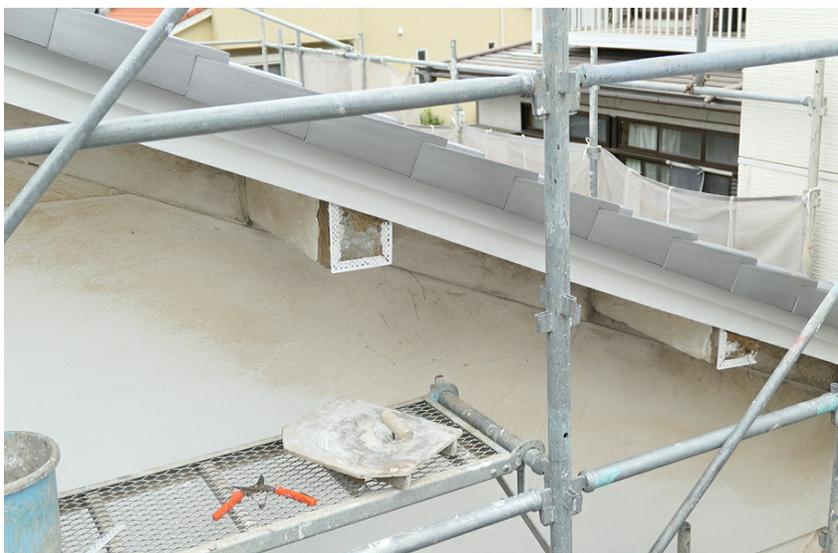
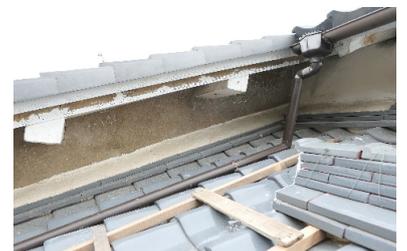
左官工事

浮いている漆喰は出来るだけ捲り下地を直し角に面材を入れ角を保護し砂漆喰・仕上げ漆喰で仕上げる

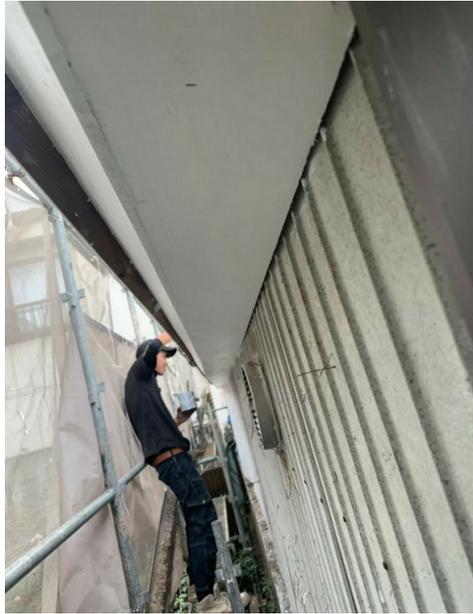
北面軒先

既存鼻隠しにもう一枚打ちケイカル6mmで軒裏を囲い、塗料で保護する

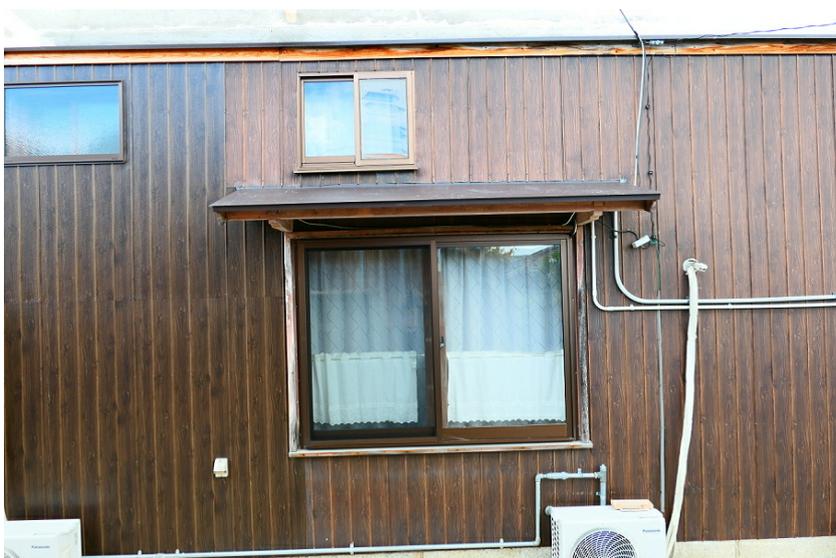
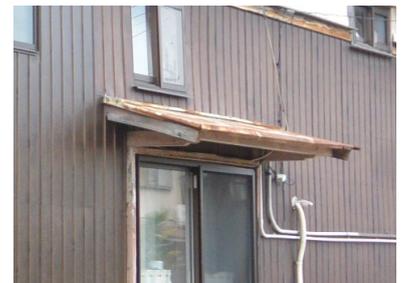
庇屋根

既存屋根の塗装の予定が塗装では無理なため既存プリント板金壁を捲りガルバリウム鋼板で張り替える

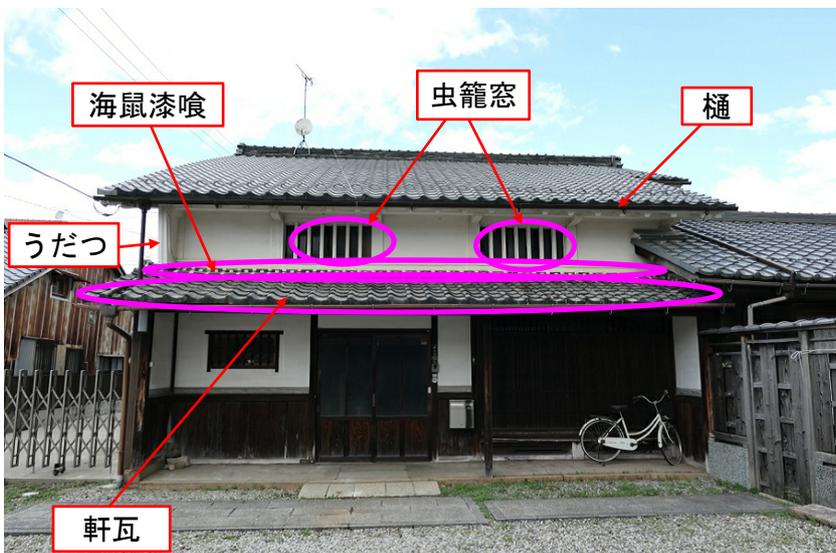
南面修理

全体の軒瓦のずれを直す
うだつ漆喰の修理
虫籠窓のヒビ埋め
海鼠漆喰の悪い所直し
南北の樋を新規に変える

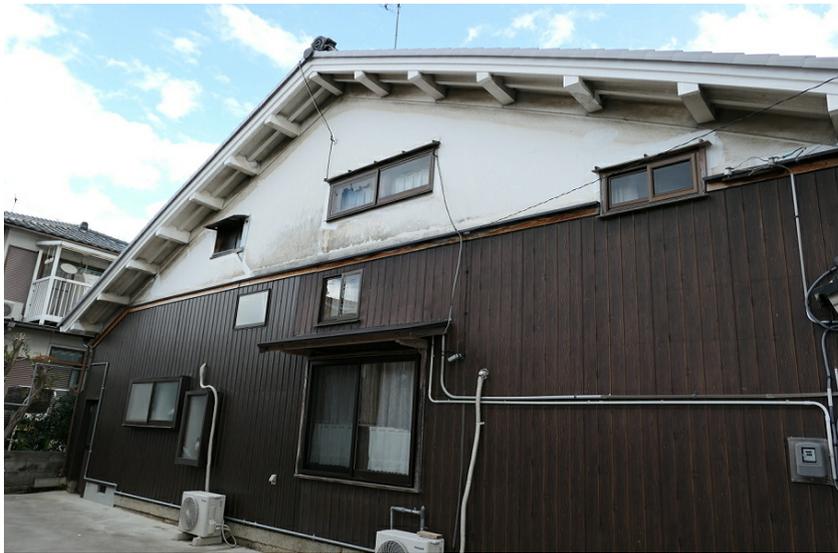
西面

完成

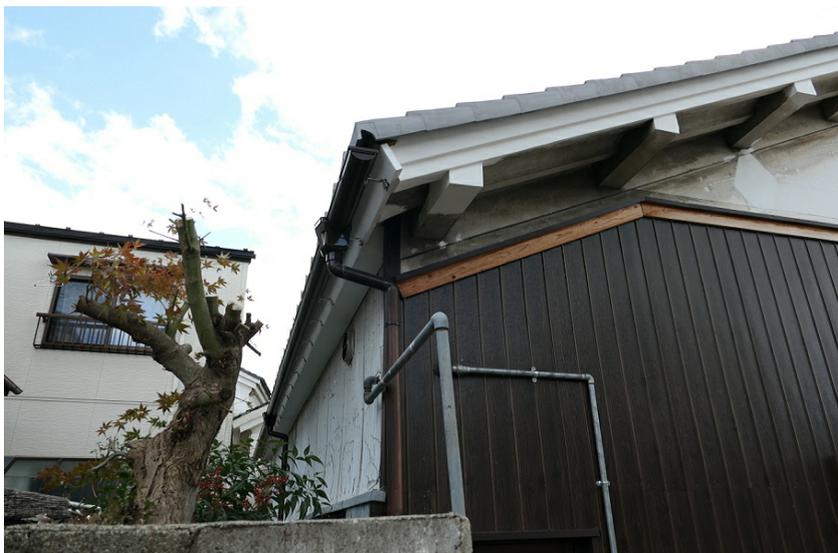
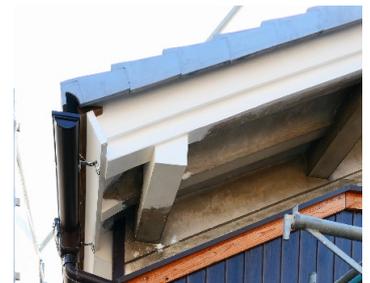
北面及び軒先

完成

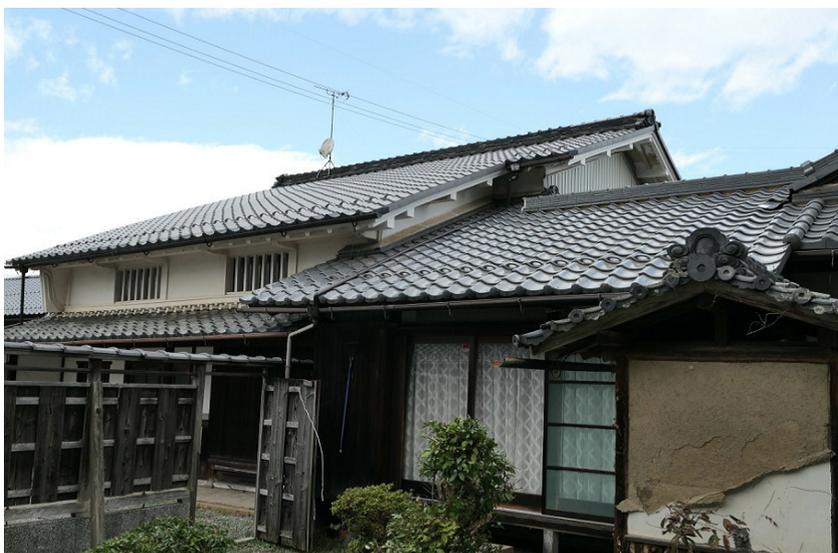
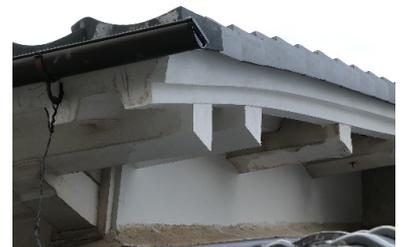
東・南面

完成
