鐘樓堂落慶記念

正樹院鐘樓堂再建の記録

鐘楼堂再建工事の模様

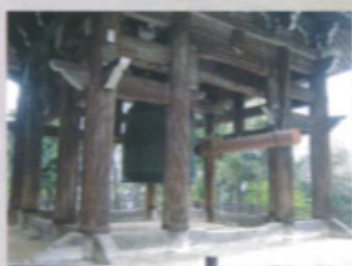
知恩院鐘樓堂桁下の構造

左の写真でもおわかりの通り、大仏様は、木鼻部分などの繰り型に特徴があり、柱上下の木鼻にも同様な形を採用して納めています。構造的にも豪快な手法で、東大寺鐘樓堂(国宝)が大仏様の遺構として現存しております。このような意匠を、大変意義のあるものと正樹院様に御理解頂き、数多い業者のなかより御指名を頂きました事、今でも大変嬉しく感じております。

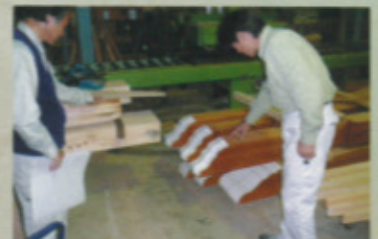
樺材は加工後に生じる狂いが大きいので、荒削りからしばらく放置して様子を見、時間を掛けて慎重に本加工を施します。

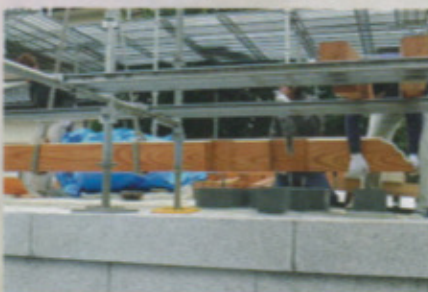
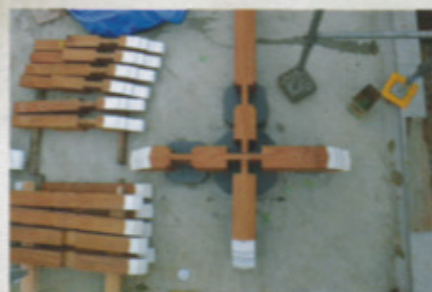
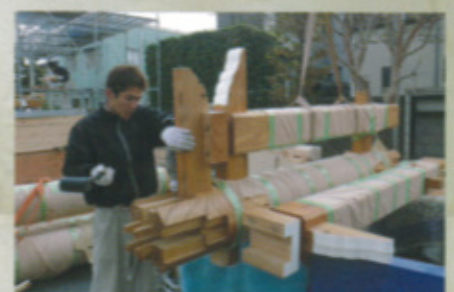
建て方（木工事開始）

この作業（桁組）までは釘を一本も使う事なく組み上げて行きます。

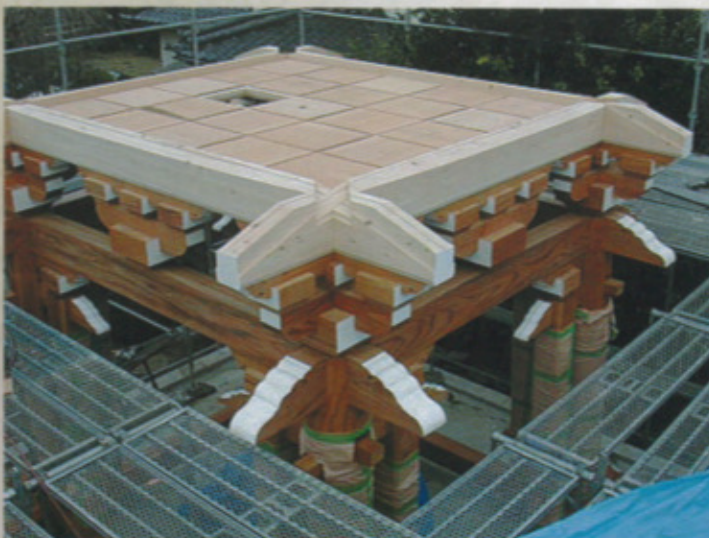
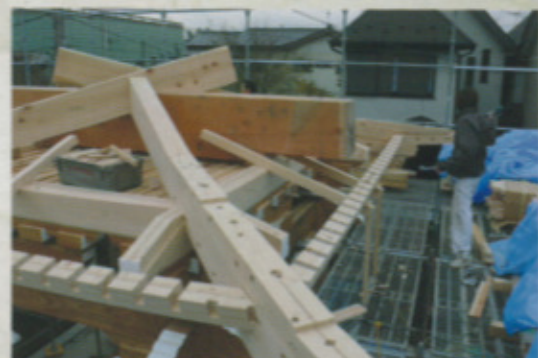
旧鐘楼の梁が屋根裏中心の部材として残されております。

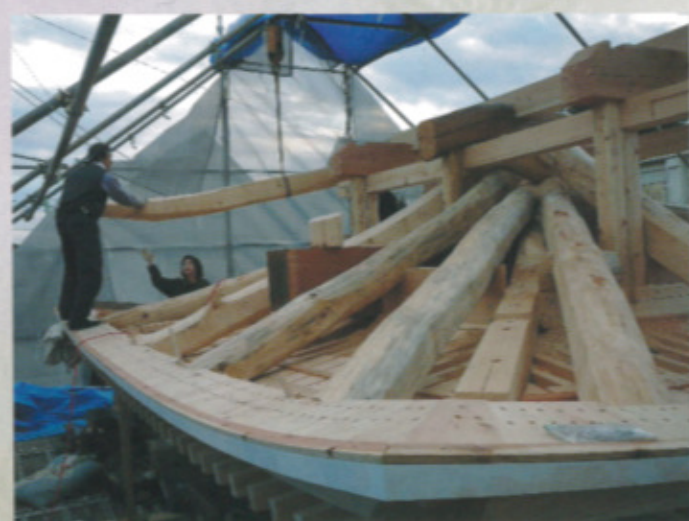
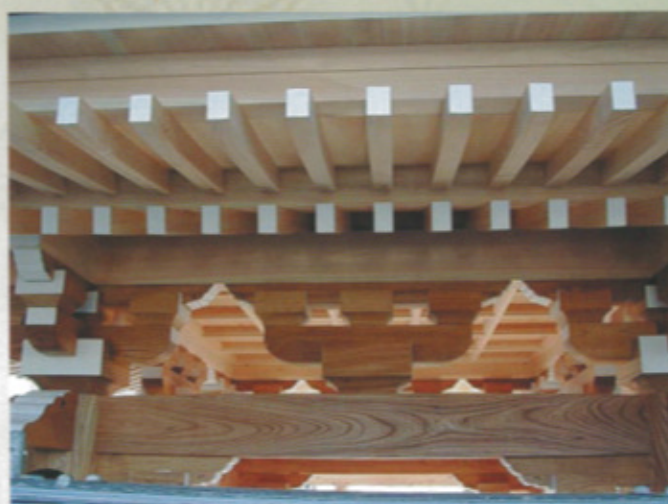
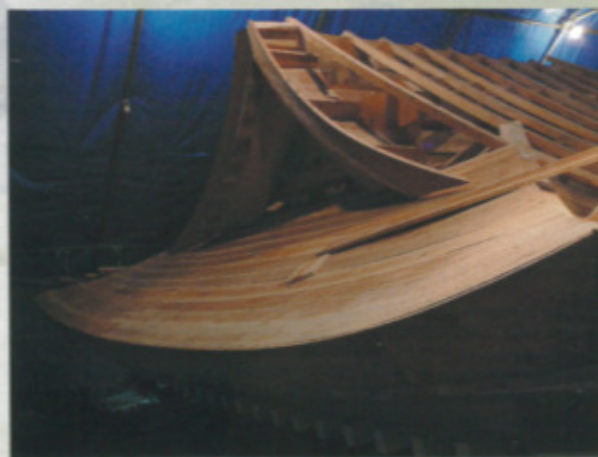
屋根裏の狭い空間に16本の丸太がパズルのように組み込まれます。これは桔木(はねぎ)と言い、艇子(てこ)の原理を応用して、長く突き出た軒先の低下を防ぐためのものです。

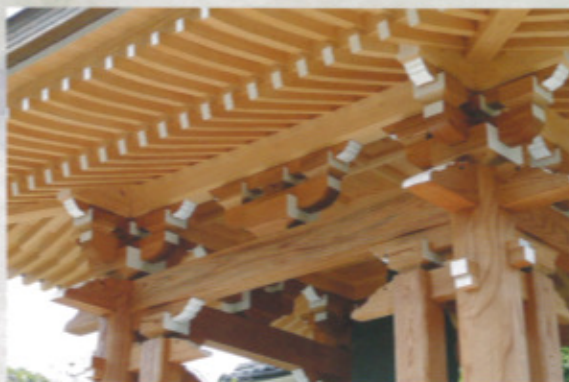
四方4本の丸柱と8本の添え柱は、すべて内側に転がして（傾けて）あり、幾何学的な計算のもと、伝統的な社寺建築の高度な技術が注がれております。↓

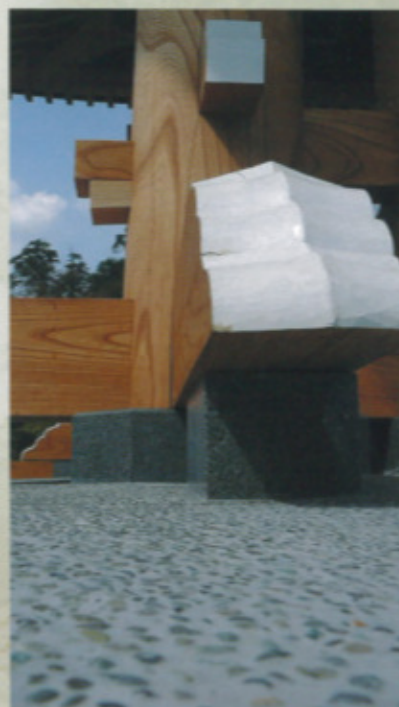
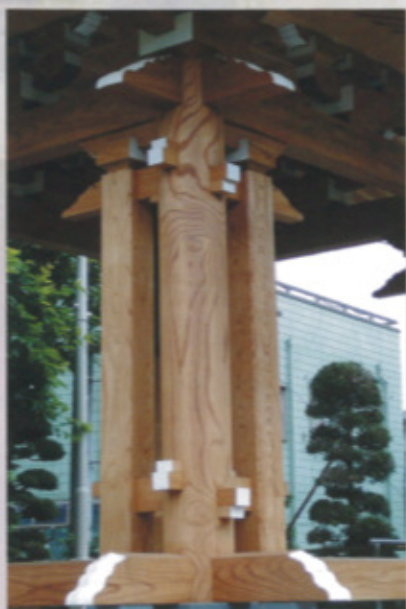
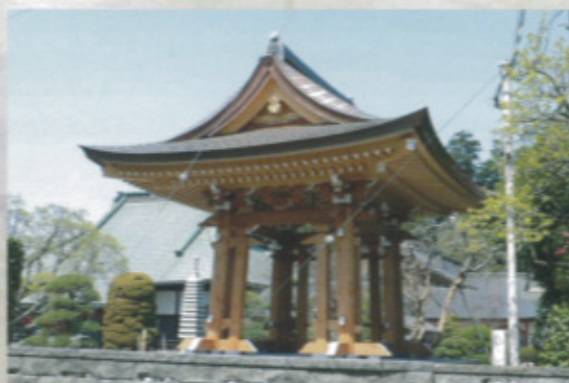
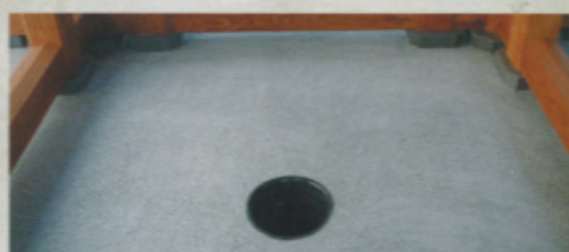
↑大磯洗い出し仕上げの基壇床面と大仏様の木鼻
だいぶつよう

←梵鐘の響きをよくするために、埋め込んだ壺

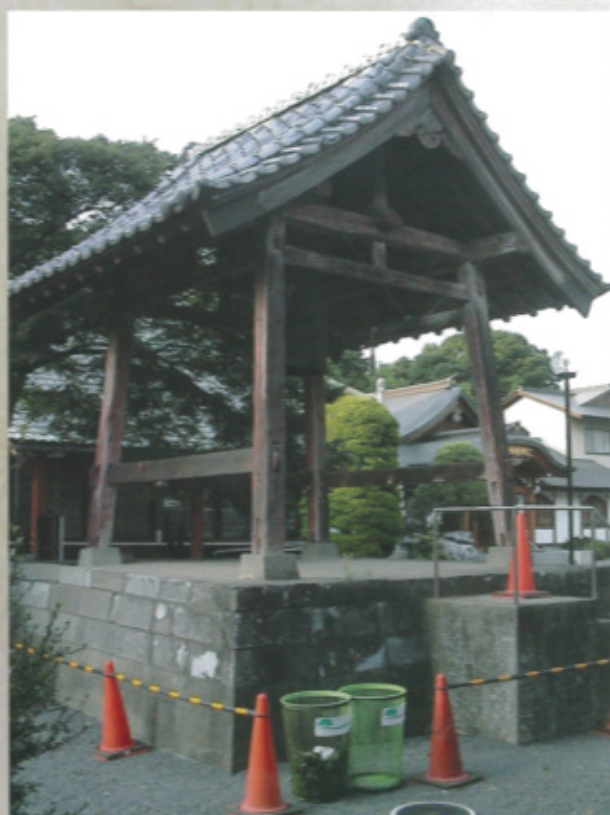
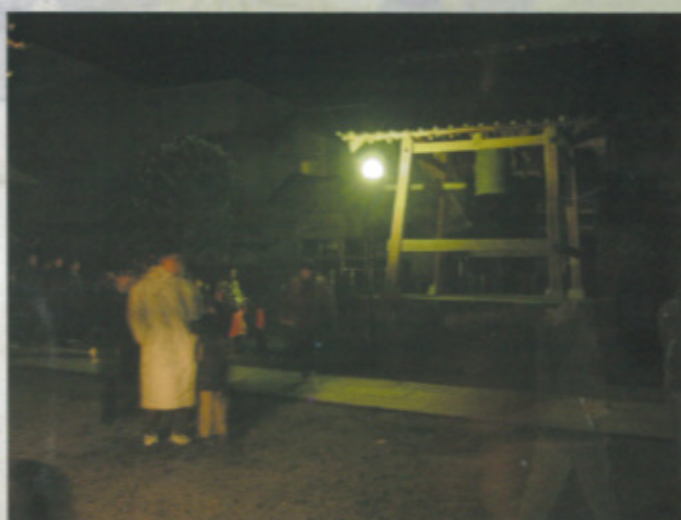
旧鐘楼堂

新しい鐘楼で使用する梵鐘は、旧鐘楼で利用していたもので、昭和39年に下木崎（当時）の今井政吉様より御寄進いただきました。

（口径2尺4寸、高さ3尺6寸、重量約450kg）

江戸末期から明治初期頃に建てられたであろう、旧鐘楼。基壇表面の石が所々崩れ、一部には亀裂が入り、柱の下にあたる部分の陥没等、老朽化の波は近年とても大きくなっておりました。躯体の杉材も永い間の風雪に耐えてはいたものの、枯れ枝のように頼りなく、大きな地震等に遇えば倒壊する恐れがある事は容易に想像できました。
